การตรวจสอบและประเมินสภาพโครงสร้างทางพิเศษบูรพาวิถี ที่เกี่ยวข้องกับปัญหาการทรุดตัวต่างกันของฐานราก

The Inspection and Evaluation of Structure Condition of BURAPAWITHI Expressway which Related to Differential Settlement Problem of Foundation

รัฐธรรม อิศโรพาร (RATTATAM ISARORANIT)¹

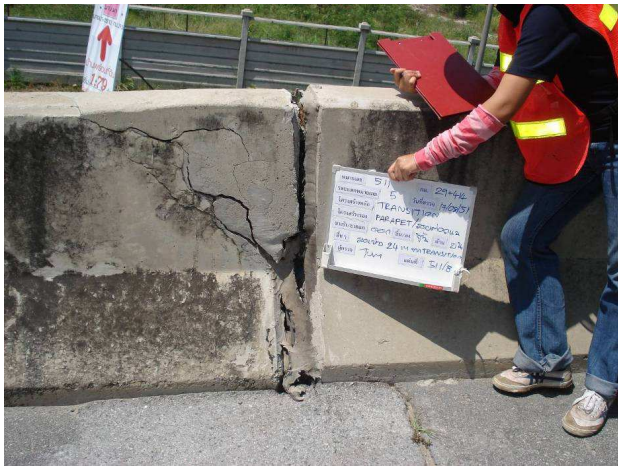
ลักษณะความเสียหายของผนังกันตก (Parapet) แสดงในรูปที่ 7 โดยการตรวจสอบมีขั้นตอนดังนี้

ภาพที่ 7 ลักษณะความเสียหายของผนังกันตก

ความเสียหายที่เกิดขึ้นบริเวณผนังกันตกจะเกิดจากการทรุดตัวของตัวที่แตกต่างกันของโครงสร้างด้านล่าง ทำให้เกิดการเบียดกันระหว่างโครงสร้างด้านบน โดยลักษณะความเสียหายที่เกิดขึ้นสามารถแบ่งออกได้เป็น 2 ระดับ คือ

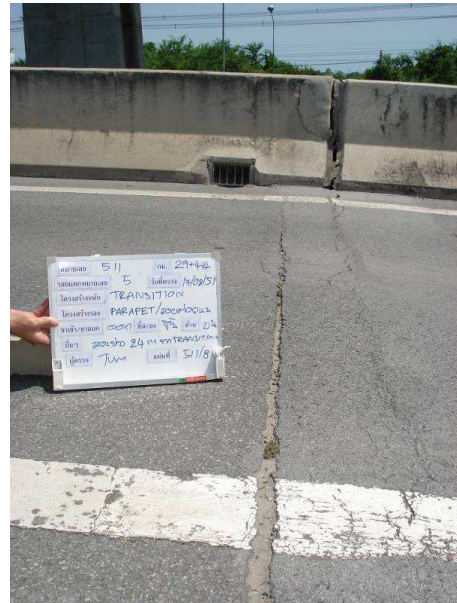
การตรวจสอบรอยต่อบริเวณผิวถนนด้านบนสามารถดำเนินการไปพร้อมกับการตรวจผนังกันตก โดยมีลักษณะความเสียหายดังภาพที่ 9 และมีขั้นตอนการตรวจสอบดังนี้

ภาพที่ 9 ลักษณะความเสียหายของผิวถนนด้านบน

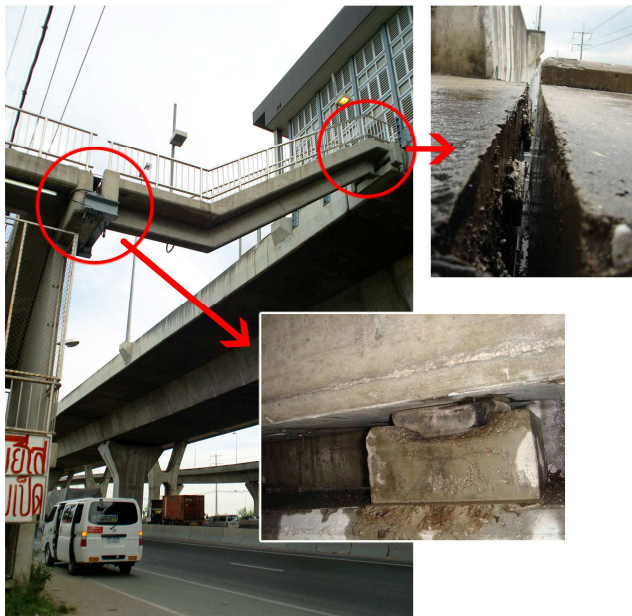
ให้สะพานเคลื่อนตัวหลุดจากฐานรองรับ เนื่องจากการทรุดตัวของปล่องบันไดมากกว่าการทรุดตัวของทางพิเศษ ลักษณะความเสียหายแสดงดังภาพที่ 11 และมีขั้นตอนการตรวจสอบดังนี้

ภาพที่ 11 ลักษณะการเคลื่อนตัวของบริเวณฐานรองรับบันได

ผลสำรวจความเสียหายของบันไดทางขึ้นด้านเก็บค่าผ่านทาง พบว่าความเสียหายหลัก คือการเคลื่อนตัวของฐานรองรับบันได (Support) ที่ด้านหนึ่งวางอยู่บนทางด่วนหลักและอีกด้านหนึ่งวางอยู่บนปล่องบันได (Stair Tower) โดยระยะการเคลื่อนตัวที่พบแสดงดังตารางที่ 2

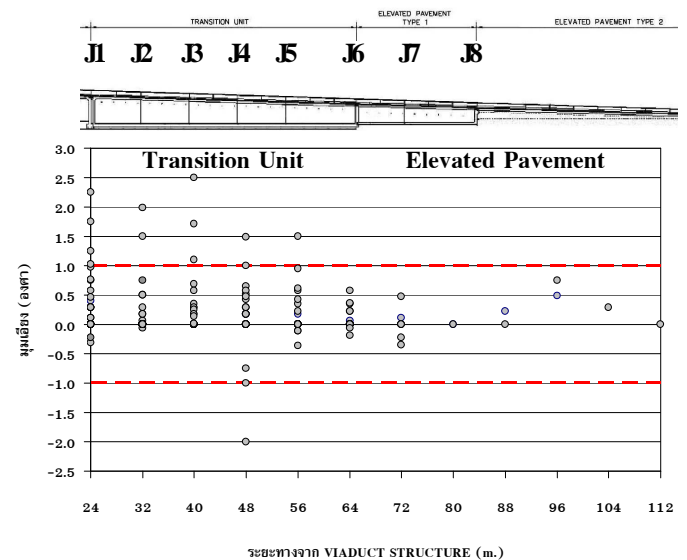
การสำรวจระยะห่างระหว่างรอยต่อของโครงสร้างสามารถนำมาคำนวณหามุมเอียงระหว่างรอยต่อ เมื่อกำหนดให้มุมเอียงที่มีค่าเป็นบวก คือมุมเอียงที่ระยะด้านบนมากกว่าด้านล่าง และมุมเอียงที่มีค่าเป็นลบ คือมุมเอียงที่ระยะด้านบนน้อยกว่าด้านล่าง โดยค่ามุมเอียงระหว่าง -1.0 ถึง 1.0 องศา เป็นมุมเอียงที่ยังอยู่ในช่วงปกติ

จากผลการสำรวจทำให้ทราบว่ารอยต่อจะมีการเอียงตัวมากบริเวณรอยต่อลำดับที่ 1 ถึง 5 (J1 – J5 ที่ระยะ 24 ถึง 56 เมตร จาก Viaduct Structure) โดยมีการเอียงตัวในทิศทางบวกที่รอยต่อที่ 1 ถึง 3 และมีการเอียงตัวในทิศทางลบสำหรับบางทางขึ้นลงที่รอยต่อลำดับที่ 4 และ 5 ดังภาพที่ 16 ซึ่งสามารถแสดงในลักษณะแบบจำลองของการเอียงตัวดังภาพที่ 17

ภาพที่ 16 มุมเอียงของรอยต่อตามระยะของทางขึ้นลงทางด่วน

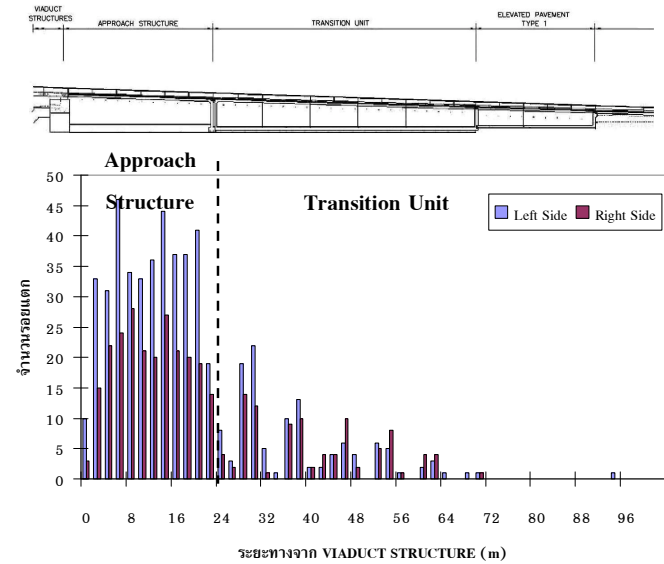
จากผลสำรวจความเสียหายของทางขึ้นลง เมื่อวิเคราะห์จำนวนรอยแตกบนผนังคอนกรีตกับตำแหน่งที่เกิดรอยแตกในแต่ละทางขึ้นลง พบว่าจำนวนรอยแตกที่มากที่สุด น้อยที่สุด และค่าเฉลี่ย คือ 79, 9 และ 32 ตำแหน่งตามลำดับ รอยแตกส่วนใหญ่เกิดบริเวณช่วง Approach Structure (ช่วง 0-24 เมตร) โดยผนังด้านซ้ายของทางขึ้นลง (ฝั่งที่ติดกับถนนคู่ขนาน) มีจำนวนรอยแตกมากกว่าด้านขวา (ด้านที่ติดกับถนนหลัก) ดังภาพที่ 14 ที่แสดงจำนวนรอยแตกตามระยะทางของทุกทางขึ้นลง นอกจากนั้นความสัมพันธ์ระหว่างขนาดความกว้างรอยแตกกับตำแหน่งที่เกิดรอยแตก พบว่าร้อยละ 66 เป็นรอยแตกที่มีความกว้างน้อยกว่าหรือเท่ากับ 0.2 มม. และร้อยละ 34 เป็นรอยแตกที่มีความกว้างมากกว่า 0.2 มม. ดังภาพที่ 15

ภาพที่ 14 จำนวนรอยแตกร้าวตามระยะของทางขึ้นลงทางด่วน

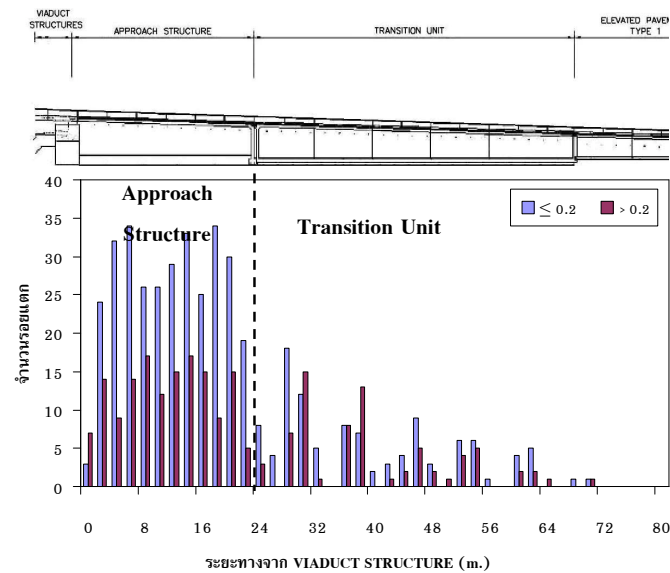
ภาพที่ 15 จำนวนความกว้างรอยแตกร้าวตามระยะของทางขึ้นลงทางด่วน

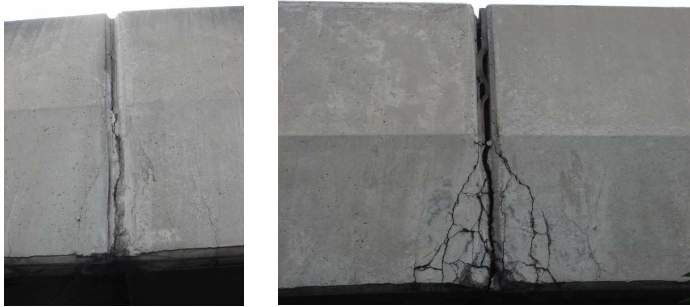
- (ก) ผนังคอนกรีตร้าว
- (ข) ผนังคอนกรีตแตกและเคลื่อนตัว ดังภาพที่ 18

ภาพที่ 18 ลักษณะความเสียหายของผนังกันตก

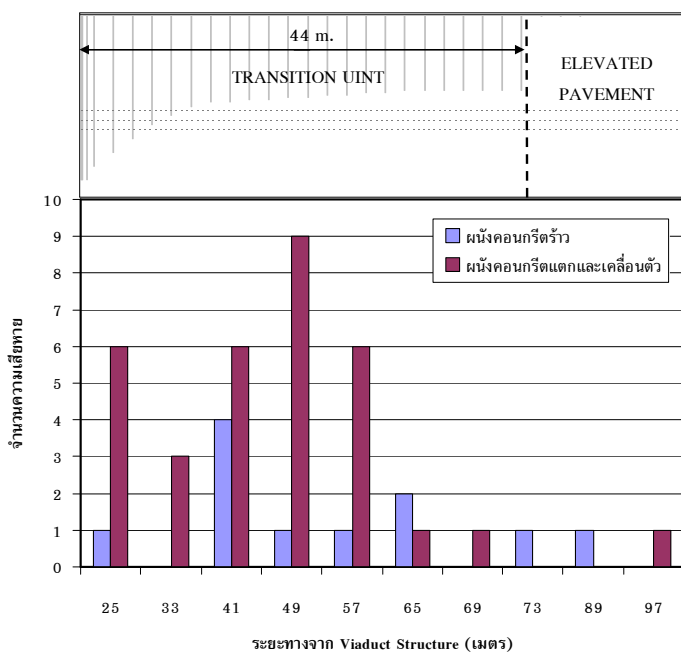
ความเสียหายของผนังกันตกส่วนใหญ่เกิดขึ้นในช่วง Transition Unit ซึ่งห่างจาก Viaduct Structure เป็นระยะทาง 41 ถึง 57 เมตร (รอยต่อที่ 3 ถึง 5) และเป็นความเสียหายแบบผนังคอนกรีตแตกและเคลื่อนตัว ดังภาพที่ 19 ซึ่งส่วนใหญ่บริเวณดังกล่าวเป็นตำแหน่งที่เสาเข็มลอยอยู่ในชั้นดินอ่อน

ภาพที่ 19 จำนวนความเสียหายของผนังกันตกตามระยะของทางขึ้นลง

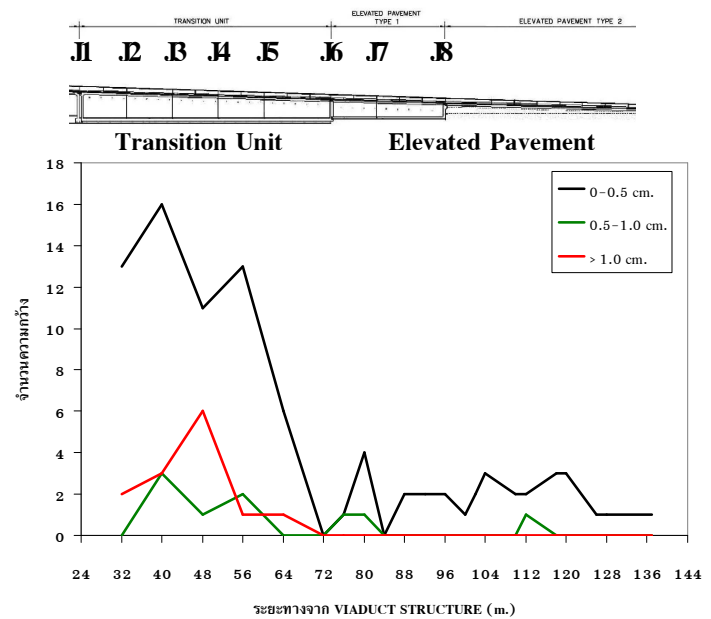
ความกว้างของรอยต่อถนนด้านบนที่ระยะต่างๆ บริเวณทางขึ้นลงทางด่วน แสดงดังภาพที่ 20 ซึ่งพบว่าส่วนใหญ่รอยแตกจะเกิดช่วงระยะ 32-64 เมตร (รอยต่อลำดับที่ 2-6) มีความกว้างมากที่สุดคือ 4.8 ซม. (ไม่รวมรอยต่อบริเวณ Approach Structure กับ Transition Unit) ความกว้างเฉลี่ยคือ 0.5 ซม. ซึ่งมีความสัมพันธ์โดยตรงกับความเสียหายที่เกิดกับรอยต่อระหว่างโครงสร้าง และความเสียหายบริเวณรอยต่อของผนังกันตก

ภาพที่ 20 ความกว้างของรอยต่อถนนด้านบนตามระยะของทางขึ้นลง
