รูปแบบการเคลื่อนพังและสภาพของลาดตลิ่งแม่น้ำโขงตอนกลาง

RIVER BANK FAILURE PATTERNS OF THE CENTRAL MEKONG REGION

KEYWORDS : Slope Stability, Mekong River Bank, River Bank Protection

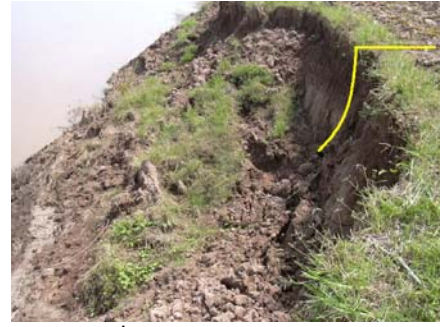
การพังทลายของตลิ่งแม่น้ำโขงเกิดขึ้นตลอดเวลา โดยขณะทำการสำรวจได้พบการเลื่อนไถลอยู่ตลอดเวลา สภาพทั่วไปของตลิ่งแม่น้ำโขงมีความสูงเฉลี่ย 5 – 7 เมตร และมีลักษณะลาดชันโดยส่วนใหญ่รูปแบบของการการพังทลายเป็นแบบ Shallow Rotational slide ซึ่งแสดงดังภาพที่ 1 และภาพที่ 2 นอกจากนี้ยังพบรอยแตกร้าว (Tension crack) ที่บริเวณผิวดิน ดังภาพที่ 3 และเป็นจุดเริ่มต้นของการพิบัติของลาดดินในเวลาต่อไป แสดงดังภาพที่ 4

ภาพที่ 1 การพิบัติของตลิ่ง บ.ท่ากฐิน อ.ศรีเชียงใหม่ จ.หนองคาย

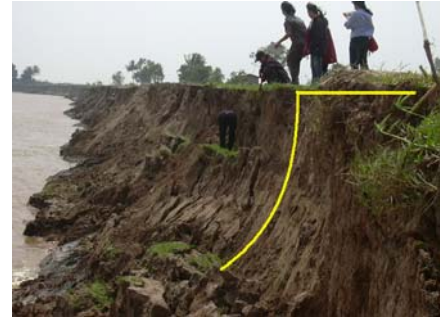
ภาพที่ 2 การพิบัติของตลิ่ง บ.คอนนางหงส์ อ.ธาตุพนม จ.นครพนม

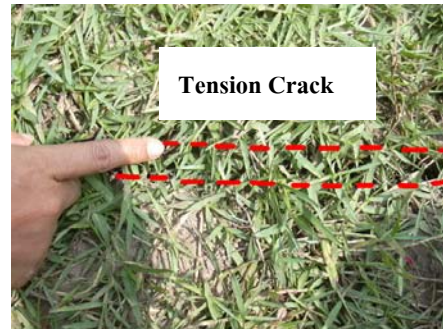
ภาพที่ 3 รอยแตกร้าวที่ผิว

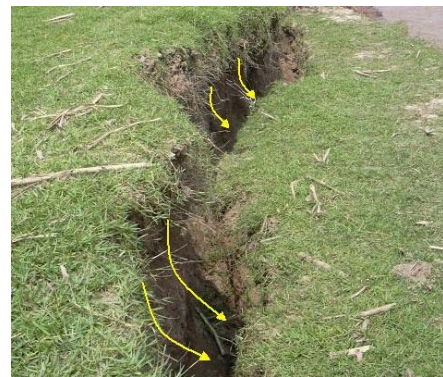
ภาพที่ 4 รอยแตกร้าวที่ผิวเมื่อเริ่มการพิบัติ

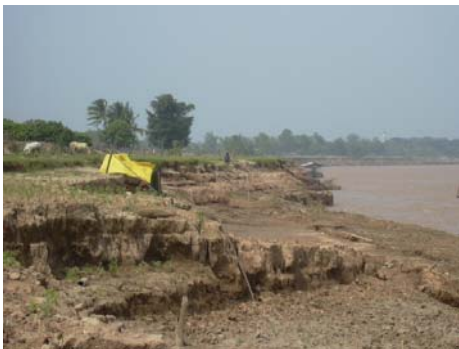
การพังทลายของตลิ่งแม่น้ำโขงส่วนใหญ่เกิดจากการกัดเซาะของน้ำเป็นปัจจัยหลักโดยการไหลของน้ำในแม่น้ำโขงมีความเร็วและแรง ทำให้ตลิ่งแม่น้ำโขงถูกกัดเซาะตลอดเวลา ซึ่งสามารถแสดงสภาพของตลิ่งที่เกิดการกัดเซาะได้ดังภาพที่ 5

ภาพที่ 5 สภาพของตลิ่งที่เกิดการกัดเซาะ บ.ดงขวางท่า จ.นครพนม

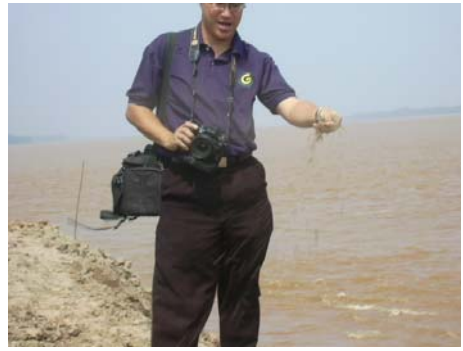
จากการออกภาคสนามในครั้งนี้ ได้พบสาเหตุอีกประการที่น่าสนใจ ซึ่งเป็นผลให้ลาดริมตลิ่งเกิดการกัดเซาะพังทลาย ได้แก่ สาเหตุจากลม ซึ่งเป็นผลให้เกิดคลื่นในแม่น้ำ เช่น ที่บ้านดอนนางหงส์ อ.ธาตุพนม เป็นพื้นที่ที่มีความแรงของกระแสลมมากสามารถสังเกตเห็นได้จากดินที่ปล่อยจากมือและกระแสน้ำในแม่น้ำดังภาพที่ 6 นอกจากความแรงของลมแล้ว จากการสังเกตยังพบว่าระยะการพัดของลมในแม่น้ำตามทิศทางของลม (Fetch Length) ทั้งทิศตะวันออกเฉียงเหนือและทิศตะวันตกเฉียงใต้ มีระยะทางยาวมาก ดังแสดงในรูปที่ 7 สาเหตุดังกล่าวก่อให้เกิดขนาดและความแรงของคลื่นที่มากได้

ภาพที่ 6 ลมบริเวณบ้านดอนนางหงส์ อ.ธาตุพนม จ.นครพนม

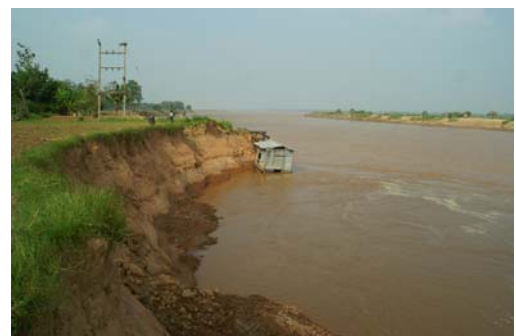
นอกจากนี้การสร้างเขื่อนป้องกันตลิ่ง ก็ยังส่งผลให้เกิดการเปลี่ยนแปลงทิศทางของกระแสน้ำ ทำให้เกิดการกัดเซาะที่บริเวณหัวเขื่อนหรือท้ายเขื่อนได้อีกด้วย อาทิเช่น ที่บ้านนาทาม กระแสน้ำไหลมาปะทะกับตัวเขื่อนป้องกันตลิ่งทำให้เกิดเป็นกระแสน้ำวน กัดเซาะบริเวณหัวเขื่อนจนกลายเป็นเว้า แสดงดังภาพที่ 8 และภาพที่ 9

ภาพที่ 8 สภาพตลิ่งบริเวณหัวเขื่อนป้องกันตลิ่งที่บ้านนาทาม จ.นครพนม

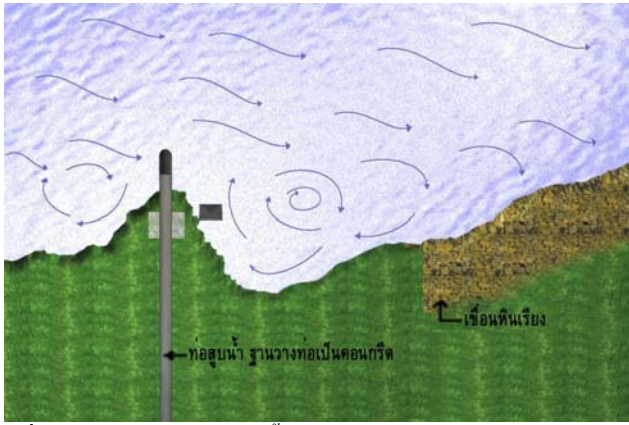
ภาพที่ 9 ลักษณะการไหลของน้ำและการกักเซาะของตลิ่งบริเวณหัวเขื่อนบ้านนาทาม

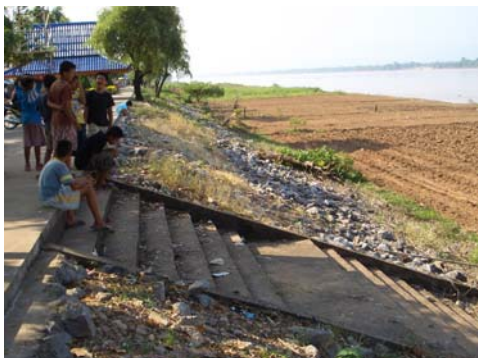
1. **จ.หนองคาย** รูปแบบที่พบส่วนใหญ่คือ เขื่อนแบบเรียงหิน ตั้งแต่ อ.สังคมถึง อ.โพนพิสัยหินที่นำมาใช้ส่วนใหญ่จะเป็นหินปูน และตั้งแต่ อ.รัตนวาปี ถึง บึงโขงหลง หินที่นำมาเรียงส่วนใหญ่จะเป็นหินทรายสีชมพู ความลาดชันในการเรียงหินคือ 1:2.5 เขื่อนป้องกันตลิ่งที่ อ.รัตนวาปี มีตะกอนน้ำพามาทับถมกันหนา ทั้งที่ตรงบันไดและตรงหน้าเขื่อนป้องกันตลิ่ง อาทิเช่น ที่วัดบุพพราศสโมสร ต.บึงกาฬ อ.บึงกาฬ หน้าเขื่อนป้องกันตลิ่งมีดินตะกอนทับถมกัน (จากหน้าเขื่อนป้องกันตลิ่งถึงแม่น้ำโขงประมาณ 200 เมตร) ทำให้ชาวบ้านใช้พื้นที่นั้นเป็นที่เพาะปลูก แสดงดังภาพที่ 10 เมื่อคุณลักษณะตลิ่งฝั่งประเทศสาธารณรัฐประชาธิปไตยประชาชนลาว ก็พบว่ามีการรื้อร่อยของการกักเซาะพังทลาย

ภาพที่ 10 หน้าเขื่อนป้องกันตลิ่ง หน้าวัดบุพพราศสโมสร
