ความปลอดภัยของเขื่อนหินถมคาน้ำคอนกรีตเมื่อน้ำไหลผ่านตัวเขื่อนขณะก่อสร้าง กรณีศึกษาเขื่อนแควน้อย

Safety of Concrete Face Rockfill Dam from Flowing Through of Flood During Construction Case of Khwae Noi Dam

Keyword : Concrete Face Rockfill Dam, CFRD, Seepage Analysis Flow Through

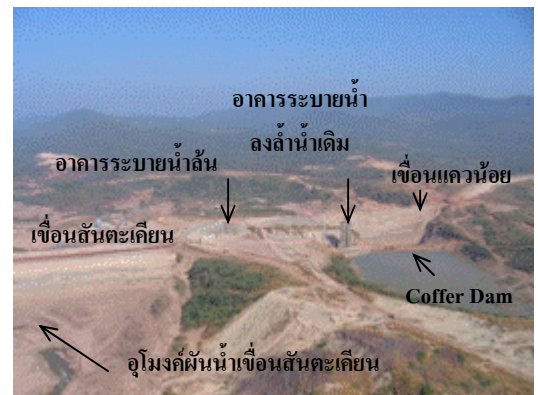
ภาพที่ 5 ลักษณะการผันน้ำเขื่อนแควน้อย

การผันน้ำระหว่างการก่อสร้างโครงการเขื่อนแควน้อยมีความสำคัญอย่างยิ่งในระหว่างการก่อสร้างเขื่อน โดยแบ่งช่วงเวลาและทิศทางการผันน้ำ ดังแสดงภาพที่ 5 ช่วงแรกของการก่อสร้างจะผันน้ำออกจากคลองช่องลัดแล้วไหลออกทางอุโมงค์ผันน้ำเขื่อนสันตะเกียน ขณะผันน้ำก็ได้ก่อสร้างอุโมงค์เขื่อนแควน้อยและเมื่อก่อสร้างเสร็จก็ผันน้ำผ่านอุโมงค์แควน้อย ขณะเดียวกันก็ดำเนินการก่อสร้างเขื่อนทำนบดินชั่วคราว(Coffer Dam) หน้าเขื่อนแควน้อยเพื่อป้องกันน้ำไม่ให้ไหลเข้าในเขื่อนขณะก่อสร้าง อนึ่งในระหว่างการก่อสร้างเขื่อนแควน้อยในปี พ.ศ. 2550 ก็เกิดปริมาณน้ำหลากช่วงระหว่างวันที่ 22 - 31 สิงหาคม พ.ศ. 2550 ทั้งนี้เพื่อไม่ให้น้ำไหลล้นข้ามสันเขื่อนแควน้อยและเขื่อนสันตะเกียน จึงได้กำหนดแนวทางการผันน้ำไว้ 3 ทาง คือ 1.อุโมงค์ผันน้ำเขื่อนสันตะเกียน 2.อุโมงค์ผันน้ำเขื่อนแควน้อย และ 3. ให้น้ำไหลซึมผ่านตัวเขื่อนแควน้อย (Flow Through) โดยการขุดเปิดช่องระบายที่สันของทำนบชั่วคราว (Coffer Dam) ที่ตั้งอยู่ด้านหน้าเขื่อนแควน้อยออกและยอมให้น้ำไหลผ่านหินถมบดอัดดังแสดงภาพที่ 6 และ 7 โดยที่ระดับน้ำที่ไหลเข้าเขื่อนมีระดับสูงสุดประมาณ +91.50 ม.รทก. โดยมีระดับต่ำกว่าระดับของเขื่อนหินถมที่ก่อสร้างอยู่ในขณะนั้นซึ่งมีระดับ

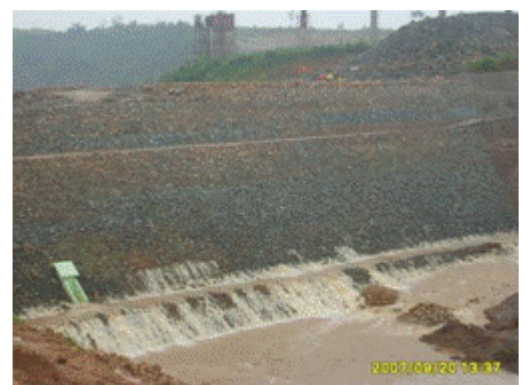
ภาพที่ 7 น้ำไหลผ่านตัวเขื่อนแควน้อย

อยู่ที่ประมาณ +99.50 ม.รทก.โดยที่เขื่อนมีความสูงประมาณ 40 เมตร ซึ่งในขณะนั้นยังมีได้ก่อสร้างแผ่นคอนกรีตคานหน้าและยังมีได้บดอัดชั้น Cushion Zone

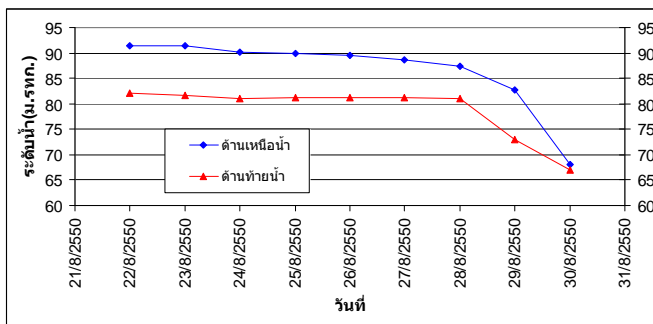
ภาพที่ 8 ข้อมูลระดับน้ำด้านหน้าเขื่อนและระดับน้ำที่ซึม

ช่วงระหว่างการไหลซึมผ่านได้มีการเก็บข้อมูลระดับที่น้ำไหลเข้าตัวเขื่อนด้านเหนือและระดับที่น้ำไหลออกด้านท้ายน้ำ ดังภาพที่ 8 ระดับน้ำหน้าเขื่อนสูงสุดประมาณ 91.50 ม.รทก. และระดับน้ำที่ซึมด้านท้ายน้ำสูงสุดประมาณ 82.00 ม.รทก. ดังนั้นบทความนี้ได้ทำการวิเคราะห์การไหลซึมที่ระดับน้ำสูงสุดเพื่อตรวจสอบผลการวิเคราะห์กับสภาพที่เกิดขึ้นจริงเมื่อมีน้ำไหลผ่าน ทั้งนี้เพื่อประเมิน Top Flow Line ของน้ำภายในตัวเขื่อนเพื่อนำผลไปวิเคราะห์ความมั่นคงของลาดชันต่อไป

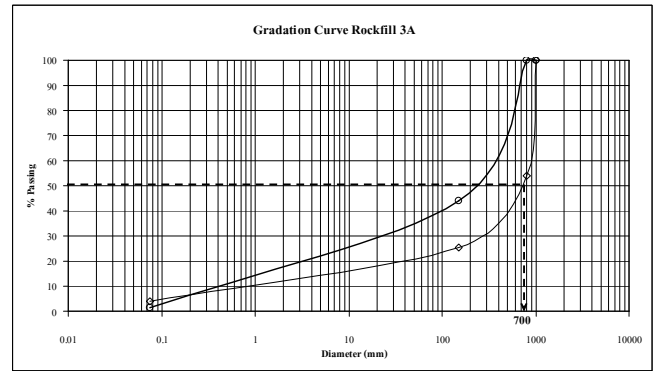
ภาพที่ 9 d_{50} ของวัสดุ 3A เขื่อนแควน้อย

d = ขนาดของเม็ดวัสดุในกรณีนี้ใช้ d_{50} เป็นตัวแทนดัง

ค่า Discharge coefficient (C) มีความสัมพันธ์กับขนาดของหินถม ความแน่นของหินถมหรือค่าอัตราส่วนช่องว่าง ดังตารางที่ 1

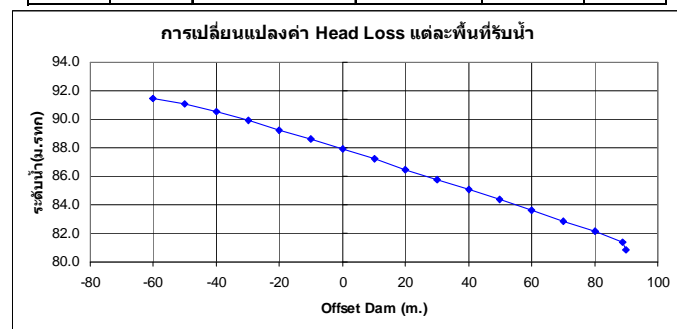
ภาพที่ 12 ผลการวิเคราะห์ Head Loss แต่ละพื้นที่หน้าตัด แสดงถึง Top Flow Line ของการไหลภายในตัวเขื่อน

จากผลการวิเคราะห์จะได้ค่า Hydraulic Gradient สูงสุดบริเวณจุดที่น้ำไหลออกด้านท้ายน้ำเท่ากับ 0.169 และค่าระดับน้ำที่ไหลซึมด้านท้ายน้ำจากผลการวิเคราะห์มีค่าใกล้เคียงกับระดับน้ำที่ไหลซึมที่เกิดขึ้นจริง นอกจากนี้เมื่อตรวจสอบระดับน้ำที่วัดได้จาก Hydrostatic Settlement Cell (HSC) หมายเลข 1,2 และ 3 ที่สามารถวัดแรงดันน้ำเหนือ HSC ได้พบว่ามีความใกล้เคียงกับผลการวิเคราะห์ ดังแสดงในภาพที่ 13

Alberto Marulanda and Pinto (2000) [2] กล่าวว่าเขื่อนหินถมคาน้ำคอนกรีตจะมีความมั่นคงด้านท้ายน้ำต่อการเกิด Flow Through เมื่อ Hydraulic Gradient ในวัสดุถมเขื่อนมีค่าไม่เกิน 0.25-0.30 จากผลการวิเคราะห์ข้างต้น แสดงให้เห็นว่าด้วยปริมาณน้ำหลากที่ระดับน้ำสูงสุด +91.50ม.รทก.นี้ไม่ก่อให้เกิดการกัดเซาะที่ตัวเขื่อนด้านท้ายน้ำและจากผลการวิเคราะห์สอดคล้องกับสภาพจริงที่เกิดขึ้นภายหลังจากน้ำไหลผ่านตัวเขื่อนแล้วไม่พบการกัดเซาะที่บริเวณท้ายเขื่อนในลักษณะการพัดพาวัสดุ

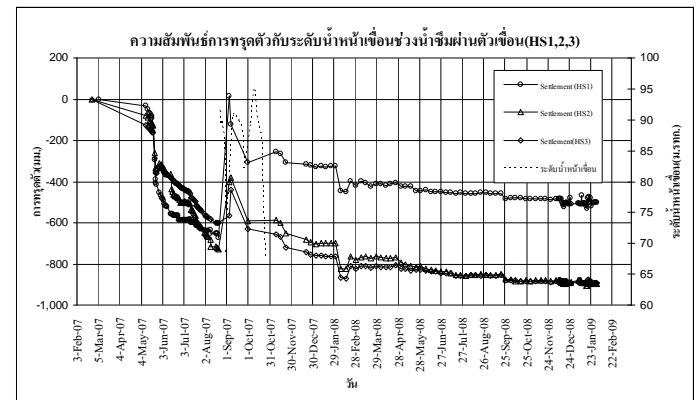
ภาพที่ 18 ความสัมพันธ์ระหว่างการทรุดตัวของหินถมกับระดับน้ำหน้าเขื่อน

ขณะเกิดน้ำไหลผ่านตัวเขื่อนได้มีการตรวจสอบการทรุดตัวและการเปลี่ยนรูปของลาดเขื่อนด้านท้ายน้ำ จากการตรวจสอบไม่พบพฤติกรรมทรุดตัวที่ผิดปกติแต่อย่างใด สำหรับเครื่องมือวัดการทรุดตัวภายในตัวเขื่อนประเภท Hydrostatic Settlement Cell หมายเลข 1,2 และ 3 ไม่สามารถอ่านค่าการทรุดตัวได้เนื่องจากน้ำไหลท่วมเครื่องมือ (ภาพที่ 18) แต่ทำให้ค่าแรงดันน้ำภายในอุปกรณ์อ่านค่าตามความสูงของน้ำที่อยู่เหนือตำแหน่งที่ติดตั้งอุปกรณ์ดังแสดงผลการตรวจวัดดังที่ได้กล่าวมาแล้ว

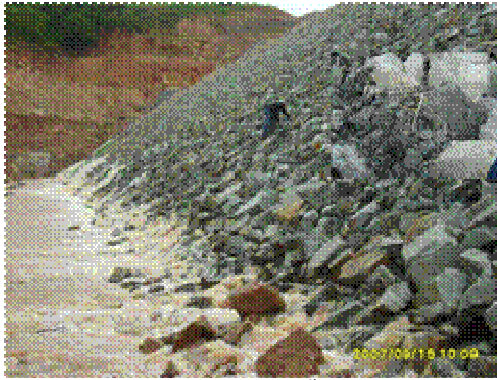
ภาพที่ 19 หิน โคลน (Mudstone) เมื่อถูกน้ำไหลผ่านได้เกิดการแตกตัว (Slake)

สำหรับสภาพของวัสดุหินถมพบว่าหินโคลน (Mudstone) เมื่อถูกน้ำไหลผ่านได้เกิดการแตกตัว (Slake) ดังแสดงในภาพที่ 19 อย่างไรก็ตามเนื่องจากวัสดุหินถมเขื่อนส่วนใหญ่เป็นหินทรายซึ่งมีสภาพดีแม้มีน้ำไหลผ่านเนื่องจากไม่เกิดการ Slaking ทำให้ไม่ปรากฏพฤติกรรมการยุบตัวของเขื่อน นอกจากนั้นภายหลังจากเหตุการณ์การไหลผ่านของน้ำพบว่า มีตะกอนทรายจำนวนหนึ่งไหลมากองบริเวณดินเขื่อนด้านท้ายน้ำ ดังภาพที่ 20 ตะกอนทรายดังกล่าวน่าจะเป็นตะกอนทรายที่เป็นผลจากการบดอัดหินทราย อย่างไรก็ตามเนื่องจากมีปริมาณไม่มากจึงไม่ปรากฏผลการทรุดตัวเมื่อตรวจสอบจากเครื่องมือวัดพฤติกรรมการทรุดตัว

เหตุการณ์เขื่อนได้ถูกก่อสร้างไปสูง 40 เมตร จาก 75 เมตร ทำให้ถึงแม้วัสดุอาจเกิด Slaking บ้างขณะน้ำไหลผ่านแต่มวลหินถมที่จลนสูงขึ้นไปจะกดทับและทำให้การทรุดตัวเกิดขึ้นระหว่างการก่อสร้างเป็นส่วนใหญ่ซึ่งเป็นพฤติกรรมปกติของเขื่อนประเภทนี้
