GERD JOURNAL

VOL.8 (Between 2021 and 2022)

GEOTECHNICAL ENGINEERING

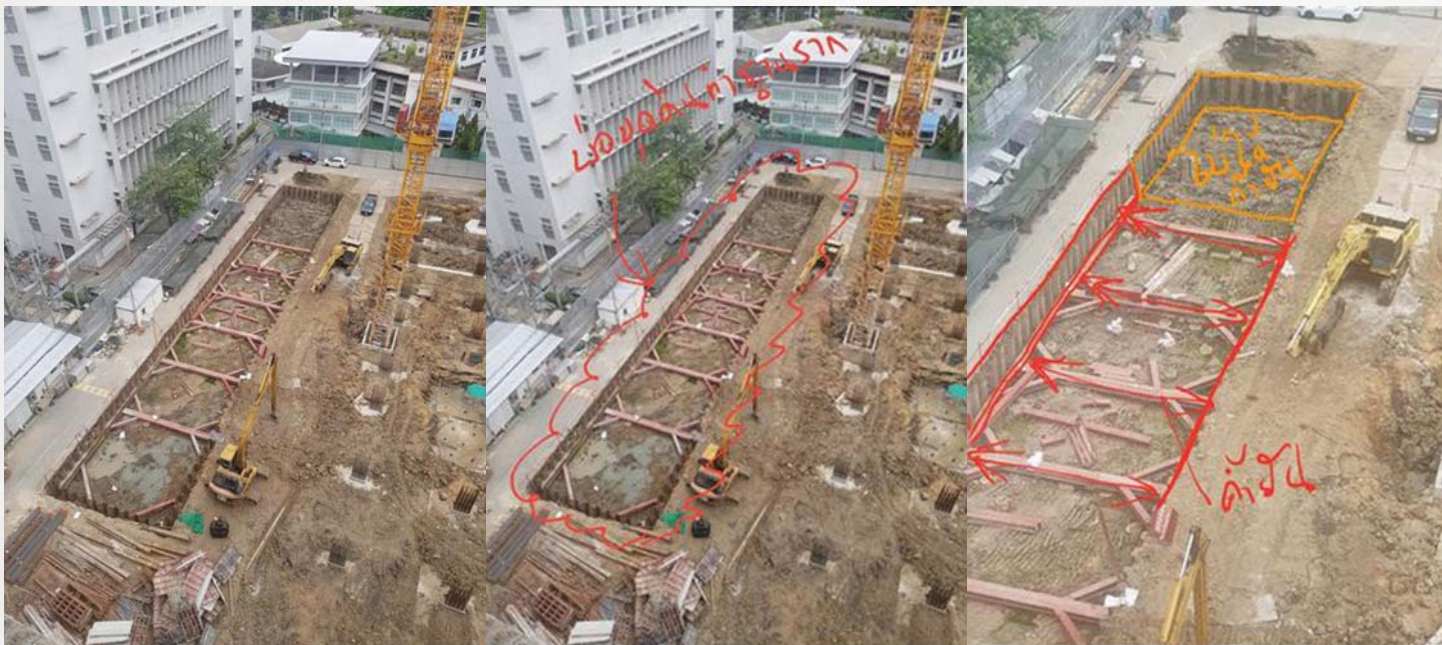
รูปนี้ถ่ายวันนี้ช่วงบ่ายครับ จากหน้าต่างตึก office ผม จะเห็นว่าการก่อสร้างกำลังอยู่ระหว่างการขุดฐานราก โดยมี กำแพง Sheet pile รอบ กับ Strut หรือค้ำยันเพื่อยัน Sheet pile ไม่ให้เคลื่อนตัว วันนี้ Site ปิด มีการค้ำยัน Sheet pile เสร็จ ไปบางส่วน แต่จะเห็นว่ามีส่วนที่เตรียมตัวจะค้ำ แต่หยุดไป

นี่เป็นกรณีตัวอย่างแบบเบาๆ เพราะงานชุดไม่ลึกนัก กับถ้า Sheet pile เคลื่อนก็คงจะไม่กระทบใครมากเพราะไม่มี อาคารอยู่ใกล้ๆ แต่ผลเสียของผู้ประกอบการเองคือ หาก Sheet pile เคลื่อน เสริมที่ตอกไว้รอบๆ ขุดอาจจะเคลื่อนและหัก กรณี นี้ก็ต้องมีคนเสียเงิน

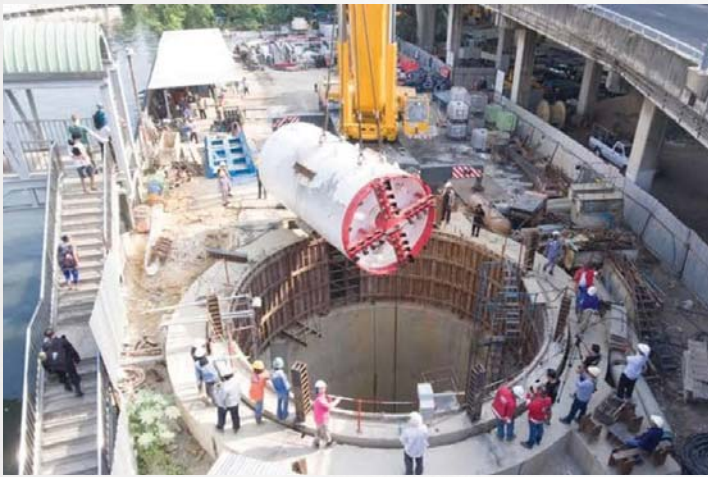
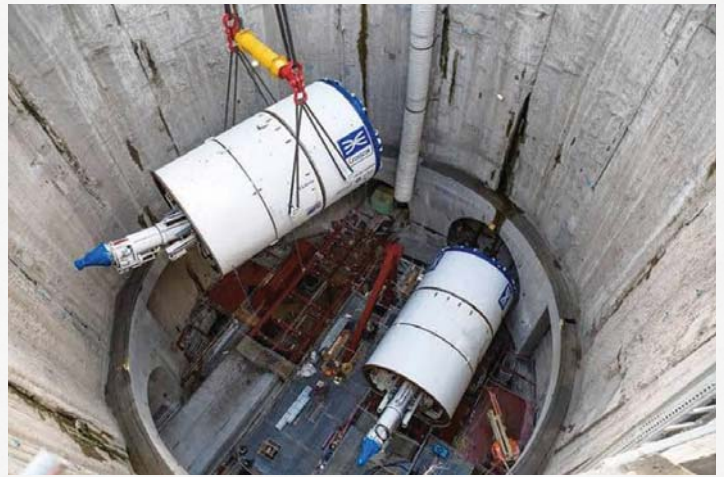
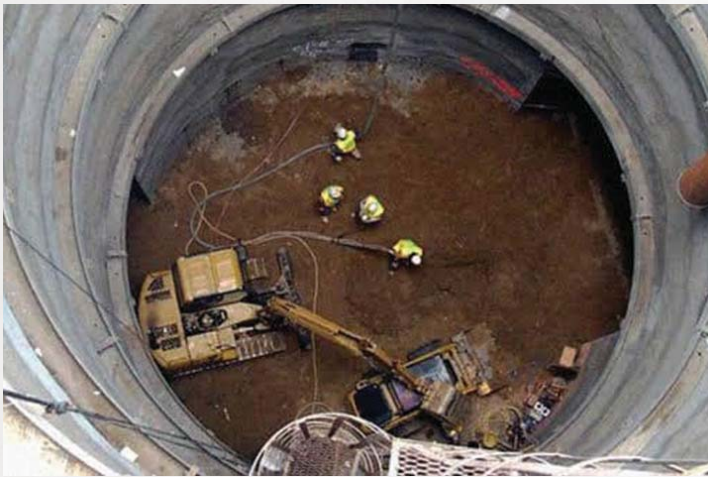
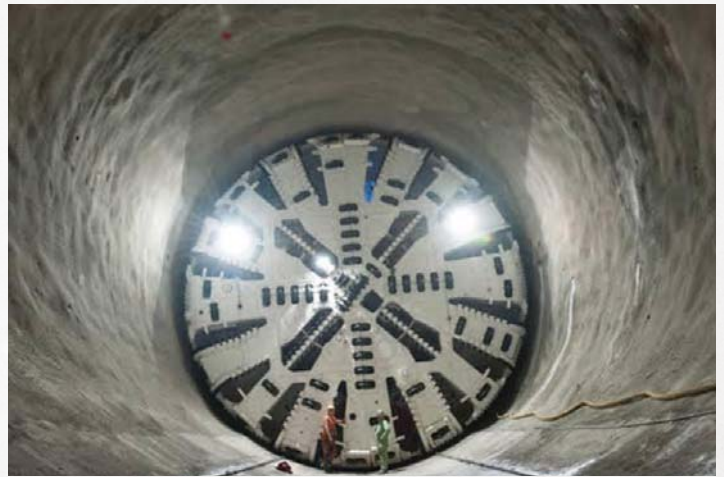
Fig. 30.11 Tunnel shafts

3. Shaft, เราจะหย่อนหัวเจาะไปเจาะที่ระดับลึกได้ ก็ต้องมีปล่อง หรือที่เรียกว่า Shaft ซึ่งขนาด Shaft ลึก 30 เมตร ก็เป็นเรื่องที่ทำหายมาก ๆ ทั้งแรงดันดินและน้ำที่กระทำต่อผนัง และกัน Shaft ทำให้ต้องมีการตรวจวัดการเคลื่อนการขยับตัวอยู่ตลอด
4. ระบบระบายอากาศ และระบบความปลอดภัยอื่นๆ ต้องทำงานตลอดเวลา เพราะคือ Life line

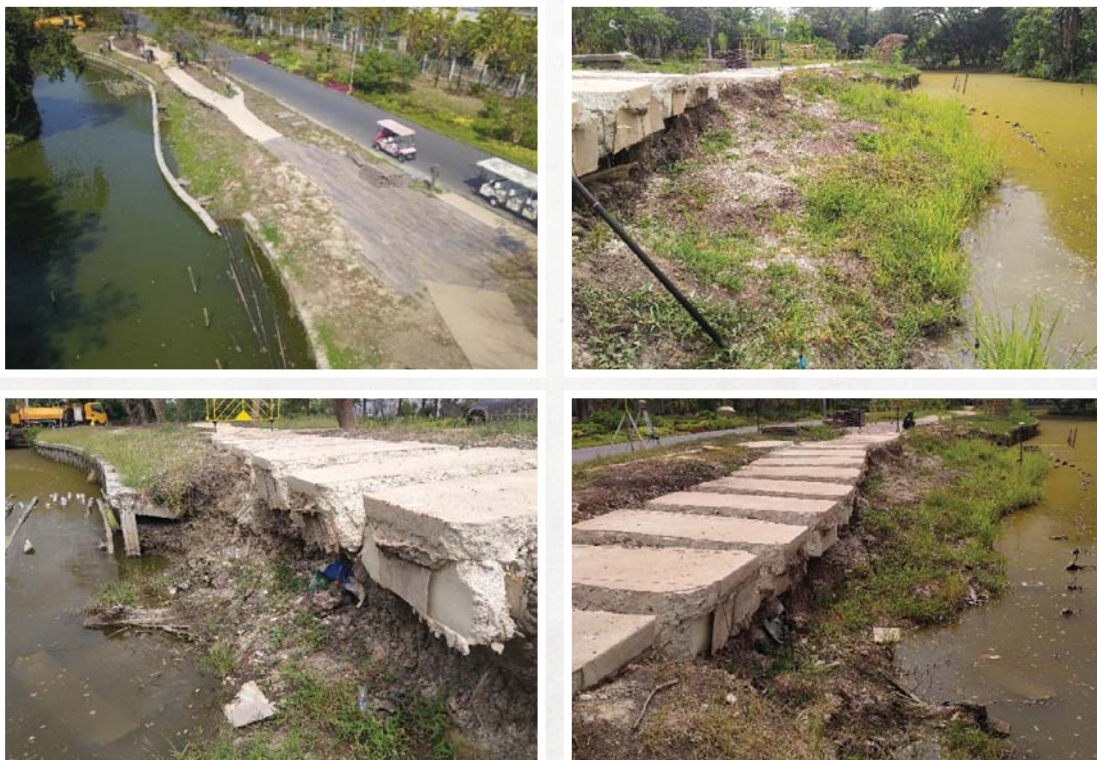
รูปที่ 1 ลักษณะพื้นที่และความเสียหายที่เกิดขึ้น

สวนหลวง ร.9 แขวงหนองบอน เขตประเวศ กรุงเทพมหานครได้ทำการก่อสร้างสวนสมุนไพร (ส่วนต่อขยาย) ภายในบริเวณสวนหลวง ร.9 หลังจากที่ได้ดำเนินการก่อสร้างแล้วเสร็จนั้น ได้เกิดการทรุดตัวของแนวป้องกันการพังทลายชายน้ำบางส่วนเป็นระยะทางประมาณ 30 เมตร ดังแสดงในรูปที่ 1 โดยสาเหตุการพิบัติเบื้องต้นนั้นสามารถคาดการณ์ได้จากข้อมูลจากเจ้าหน้าที่สวนหลวง ร. 9 ว่าในช่วงก่อนที่จะเกิดเหตุการณ์พิบัติได้มีการนำเครื่องจักรขนาดใหญ่ตั้งอยู่บริเวณทางคนเดิน อีกทั้งในช่วงเวลาดังกล่าวยังมีฝนตกหนัก จึงคาดว่าสาเหตุหลักของการพิบัติน่าจะเกิดจากมีน้ำหนักกระทำบนดินมากเกินไปจนส่งผลให้แนวกำแพงกันดินเดิมไม่สามารถรับน้ำหนักได้ ทางศูนย์วิจัยและพัฒนาวิศวกรรมปฐพีและฐานราก คณะวิศวกรรมศาสตร์ มหาวิทยาลัยเกษตรศาสตร์ จึงได้เข้าไปทำการสำรวจพื้นที่และช่วยออกแบบปรับปรุงลาดตลิ่งโดยได้นำเสนอวิธีการใช้เสาเข็มสั้นสลับแถวและถมดินเพื่อเสริมสร้างเสถียรภาพให้แข็งแรงขึ้น เนื่องจากเป็นวิธีการก่อสร้างที่รวดเร็วและประหยัดงบประมาณ

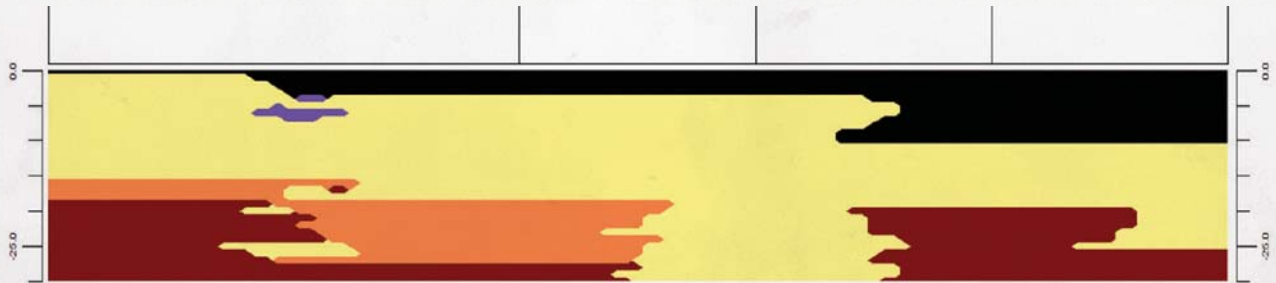
Figure 6. Section 2 (BH 33 - BH 34 - BH 36 - BH 26 - BH25)

The thickness of the undesired soil layer, silt with high plasticity (MH), increases as we proceed from BH 33 to BH 25. The thickness of MH is the most at BH25 area (10 meters) and hence it can complicate the excavation process. Also, the amount of desirable soil is quite less for both BH 26 and BH 25 as only a small portion of clayey sand is sandwiched between MH and sandstone. In this section the most suitable area is under BH 34 as abundant clayey sand as well as sand is found under this zone.

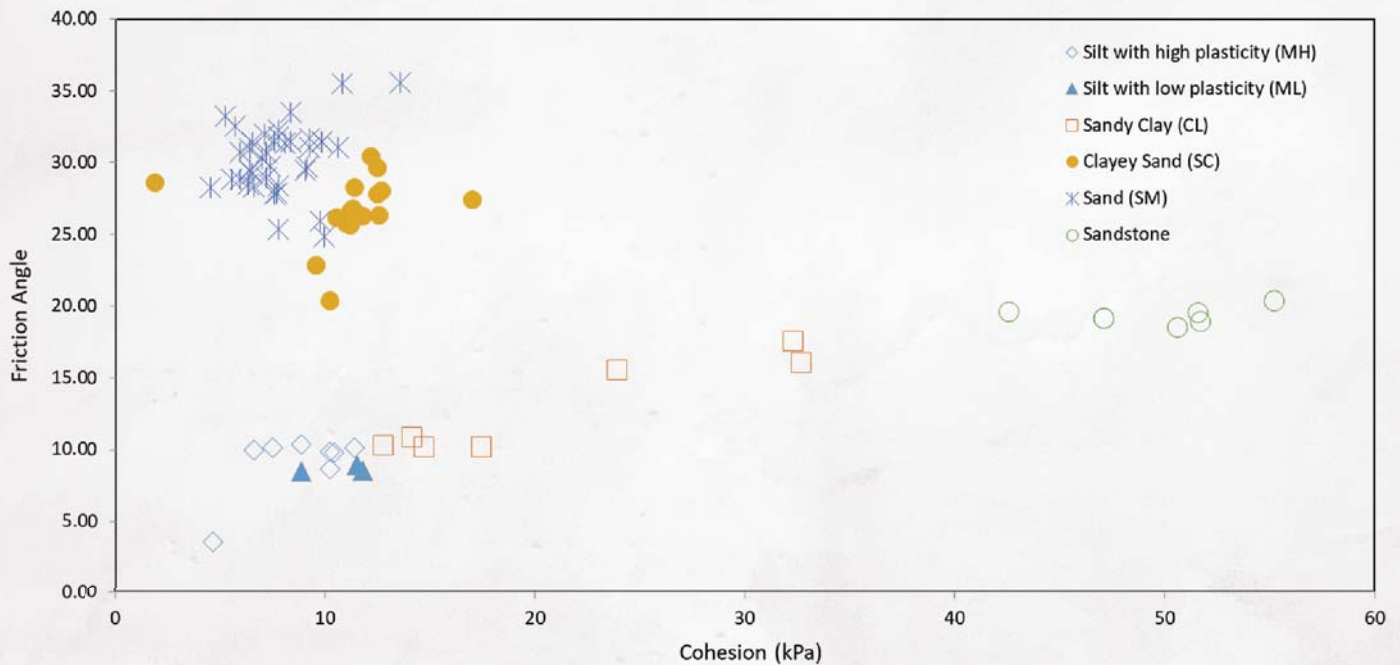
Figure 11. Plot between Cohesion and Friction Angle for different materials

From preliminary analysis, the design slope for the excavation of Boeng Cheung Lake has been identified as 1:3 or 1:4. Detail analysis was further conducted at each bore hole location to determine its safety factor. Various materials found from soil investigation result was separately categorized to identify the variance in material property of each soil type. The plot between cohesion and friction angle was obtained for various soil samples as shown in Figure 11. The material property of each soil type was identified from the plot and was used in numerical analysis. The material property used for the analysis is as shown in Table 5.

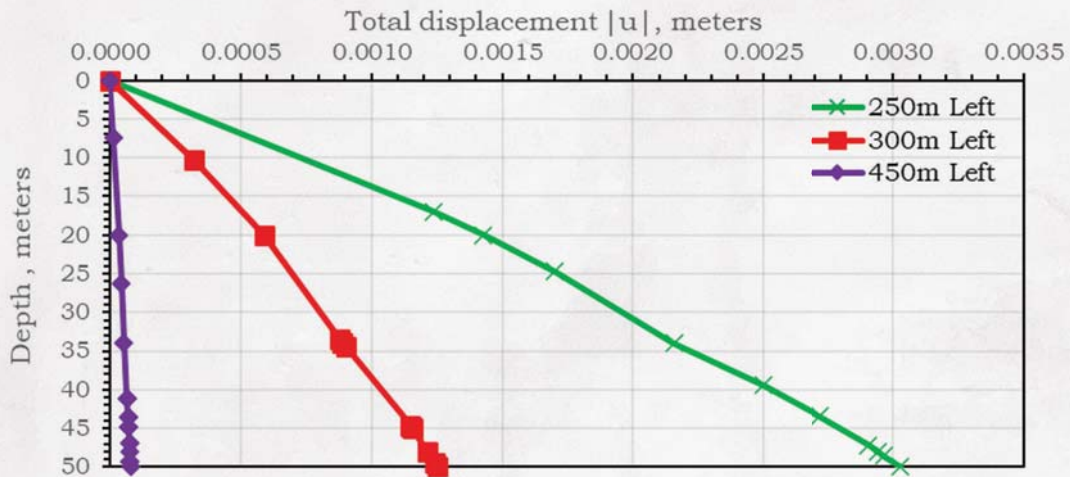
Figure 14. Total displacement $|u|$ at distant location from excavation (BH 27; 1:4)

From the analysis, the maximum distance that will be affected by the excavation work was found to be 300m. The displacement at 300m for BH 27 was 1.25mm and 1.45mm for slope 1:4 and 1:3 respectively. So, the possible affected area by the excavation shall be not more than 350m from the point of excavation and hence it is recommended to maintain the buffer distance of 350m. It is also advised not to place any heavy equipment in the buffer zone.

6. FEM analysis exhibited that the maximum distance that will be affected by the excavation work is 300m. The displacement at 300m for BH 27 was found to be around 1.25mm and 1.45mm for slope 1:4 and 1:3 respectively. So, the possible affected area by the excavation shall be not more than 350m from the point of excavation and hence it is recommended to maintain the buffer distance of 350m. It is also advised not to place any heavy equipment in the buffer zone.

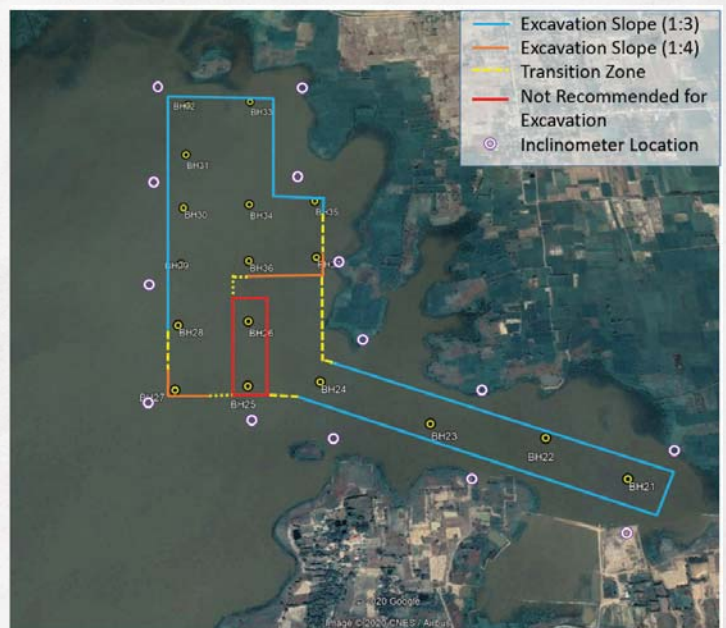
Figure 17. Plan View showing the proposed Location of inclinometer

On the basis of site investigation and FEM analysis, it is recommended to install the inclinometer (Stark & Choi, 2008) every 500m and monitor constantly. The inclinometer should be placed close to the excavation slope and location should be accessible for monitoring the results. It is recommended to install the manual inclinometer as the probability of failure of the slope is low and impact due to its failure is not severe. The preliminary location of inclinometer is shown in Figure 17. It is recommended to install 14 inclinometers. The proposed number and location of the inclinometer is based on the preliminary analysis and its final number and location should be based on geological topography of the location. Likewise, it is also recommended to install the permanent benchmark in nearby location. The benchmark should be used to record Easting, Northing and Elevation at the location where inclinometers are installed. It also helps in observing the movement and settlement of the slope, if any.

There are specific instruments that geotechnical engineers install for the purpose of monitoring the behavior of geotechnical structures during its construction and operation. Its purpose is multi-fold, serving both investigative and monitoring functions that are in part a necessity to ensure the economic feasibility of the project operations and in part due diligence to ensure safe operations. Investigative functions includes providing an understanding of the ground conditions for prefeasibility and design purposes, providing input values for design calculations, and checking for changing ground conditions as workings progress to greater depths. Installation of instruments for monitoring the behavior of slope after the excavation is recommended for Boeng Cheung Lake.

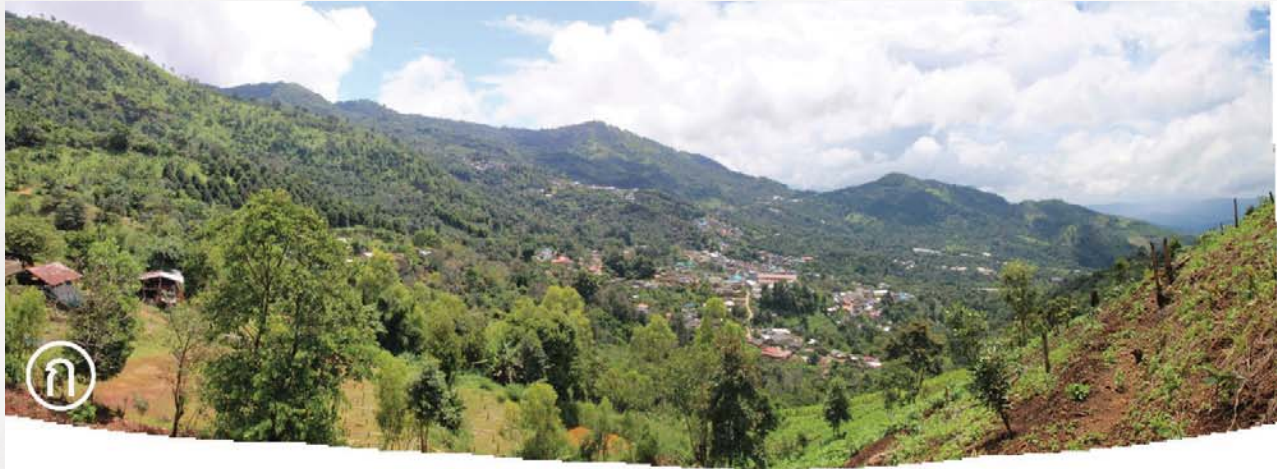
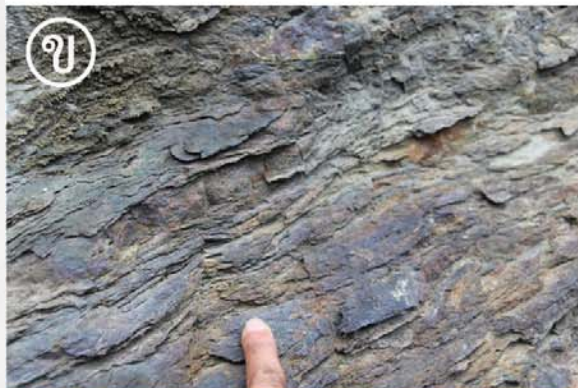
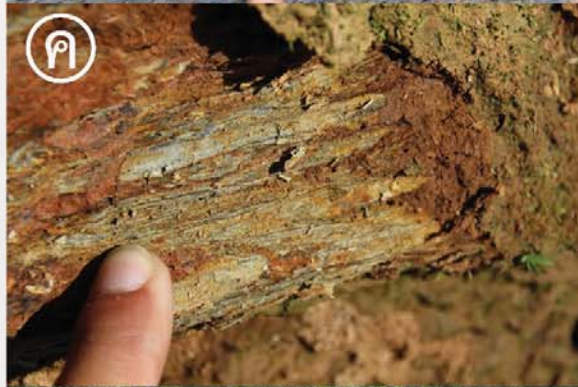
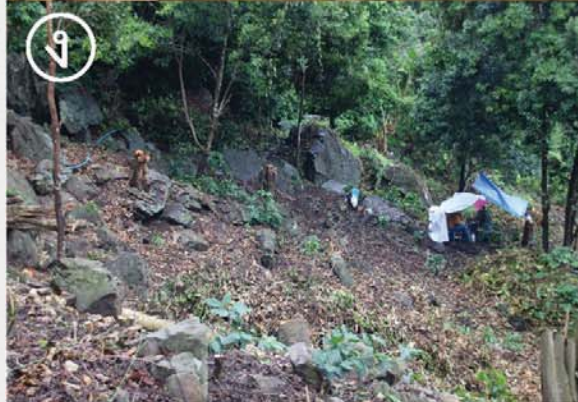
รูปที่ 5 (ก) ภาพถ่ายบรรยากาศโดยรวมพื้นที่บ้านดอยช้าง (ข) หินควอร์ตซ์ซีสต์ (ค) หินฟิลไลต์ (ง) เศษหินตะกอนเชิงเขาและ (จ) กระบวนการอธิบายการสะสมตัวของเศษหินตะกอนเชิงเขาในพื้นที่ (อ้างอิง จาก Sanders, 2010)

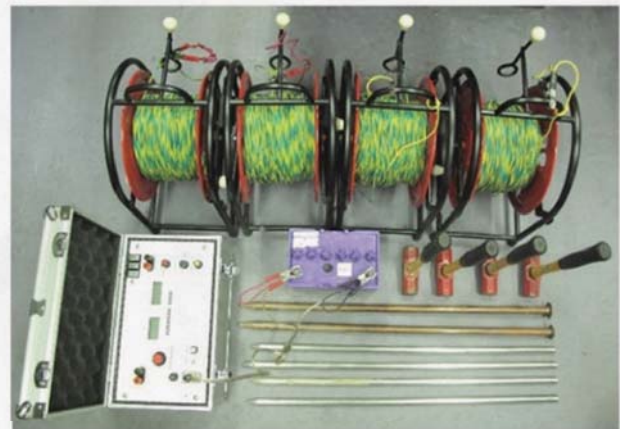
รูปที่ 8 รูปแบบการสำรวจวัดค่าความต้านทานไฟฟ้าและเครื่องมือที่ใช้ในการสำรวจ

Resistivity meter and equipments

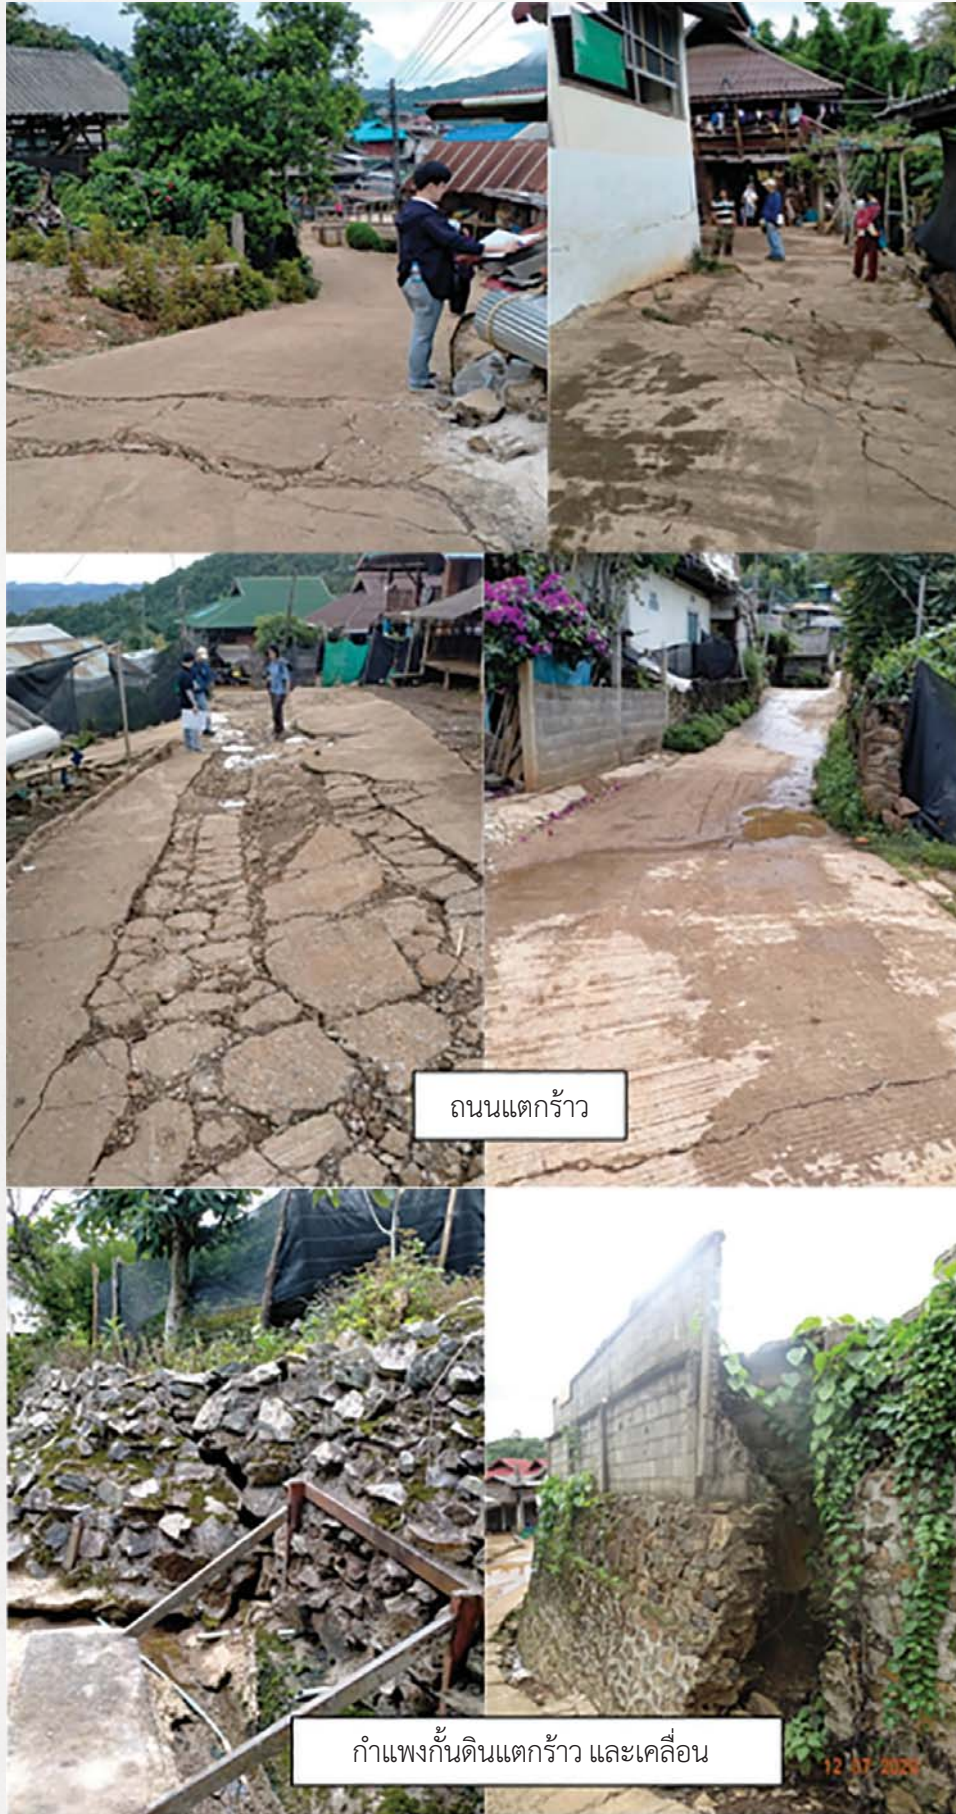
รูปที่ 5 ตัวอย่างลักษณะรอยแตกร้าว บริเวณพื้นที่หมู่บ้านดอยช้าง

จากการสำรวจรอยแยกและทิศทางการเคลื่อนตัวของพื้นดินบริเวณพื้นที่โครงการบ้านดอยช้าง พบว่าตำแหน่งที่ดินมีการเคลื่อนตัว ส่งผลให้เกิดความเสียหายที่เกิดกับตัวอาคาร กำแพงกันดิน รวมทั้งถนนในพื้นที่หมู่บ้าน ซึ่งการเคลื่อนตัวมีลักษณะเป็นเฉพาะจุด (Local Failure) บริเวณที่มีการเคลื่อนตัวมากอยู่ใกล้กับแนวร่องน้ำขนาดใหญ่ของพื้นที่หมู่ที่ 3 การเคลื่อนตัวส่วนใหญ่ไปทิศตะวันตกและตะวันตกเฉียงใต้ ดังแสดงในรูปที่ 4 และตัวอย่างลักษณะรอยแตกร้าวบนถนนกำแพงกันดิน แสดงในรูปที่ 5

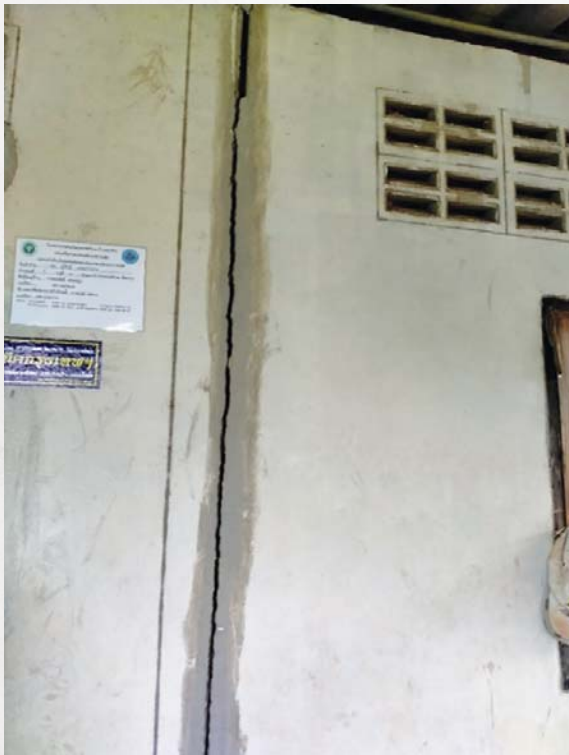
รูปที่ 6 รอยแตกระหว่างเสากับผนัง

จากการตรวจสอบลักษณะความเสียหายพบรอยแตกแยกระหว่างเสากับผนังดังรูปที่ 6 เกิดขึ้นเนื่องจากการไม่ได้เสริมเหล็กหนวดกึ่งระหว่างเสากับผนัง เมื่อตัวอาคารได้รับแรงสั่นสะเทือนจากแผ่นดินไหวผนังได้แยกตัวออกจากเสาจึงเกิดเป็นรอยแตกขนาดใหญ่

แนวทางการซ่อมแซมสามารถทำได้โดยการสกัดรอยแตกแยกของเสา และนำเอาเหล็กฉาก (ขนาดความยาว 20 ซม.) ตามแบบขยายที่แสดงในรูปที่ 7 นำมาเชื่อมเข้ากับเหล็กเสริมภายในเสา เพื่อเป็นการเสริมความแข็งแรงและเพิ่มการรับแรงดึงระหว่างเสาและผนัง หลังจากนั้นฉาบปูนปิดช่องว่างระหว่างเสาและผนัง รูปที่ 8 แสดงแบบขยายการซ่อมแซมรอยแตกร้าวระหว่างเสาและผนัง และขั้นตอนการซ่อมแซมแสดงดังรูปที่ 9 ถึง 13

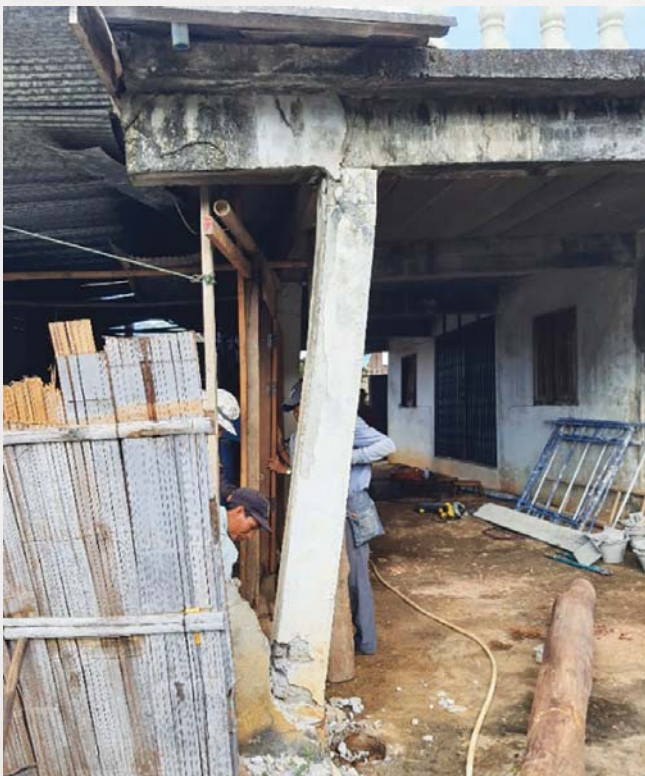
รูปที่ 14 ลักษณะเสาที่มีการเอียงตัวและแตกร้าว

จากการตรวจสอบความเสียหายของบ้านหลังหนึ่ง พบว่ามีความเสียหายเกิดขึ้นกับเสาบ้าน คือ พบการเอียงตัวและแตกร้าวของเสาขนาด 20x20 ซม. บริเวณโรงจอดรถหน้าบ้าน ดังรูปที่ 14

แนวทางการซ่อมแซมเสาที่เอียงนั้น มีขั้นตอนการซ่อมแซมแสดงในรูปที่ 15 เริ่มจากการติดตั้งระบบค้ำยันโครงสร้างเดิมจำนวน 2 ด้าน แล้วจึงรื้อเสาเดิมออก จากนั้นก่อสร้างเสาคอนกรีตเสริมเหล็กใหม่เป็นขนาด 20x40 ซม. โดยเพิ่มจำนวนเหล็กเสริมจากเดิม 4 (DB12) เส้นเป็น 8 (DB12) เส้น รวมถึงเพิ่มจำนวนเหล็กปลอก ดังแสดงแบบขยายเสาในรูปที่ 16 และขั้นตอนซ่อมแซมในรูปที่ 17 ถึง 23

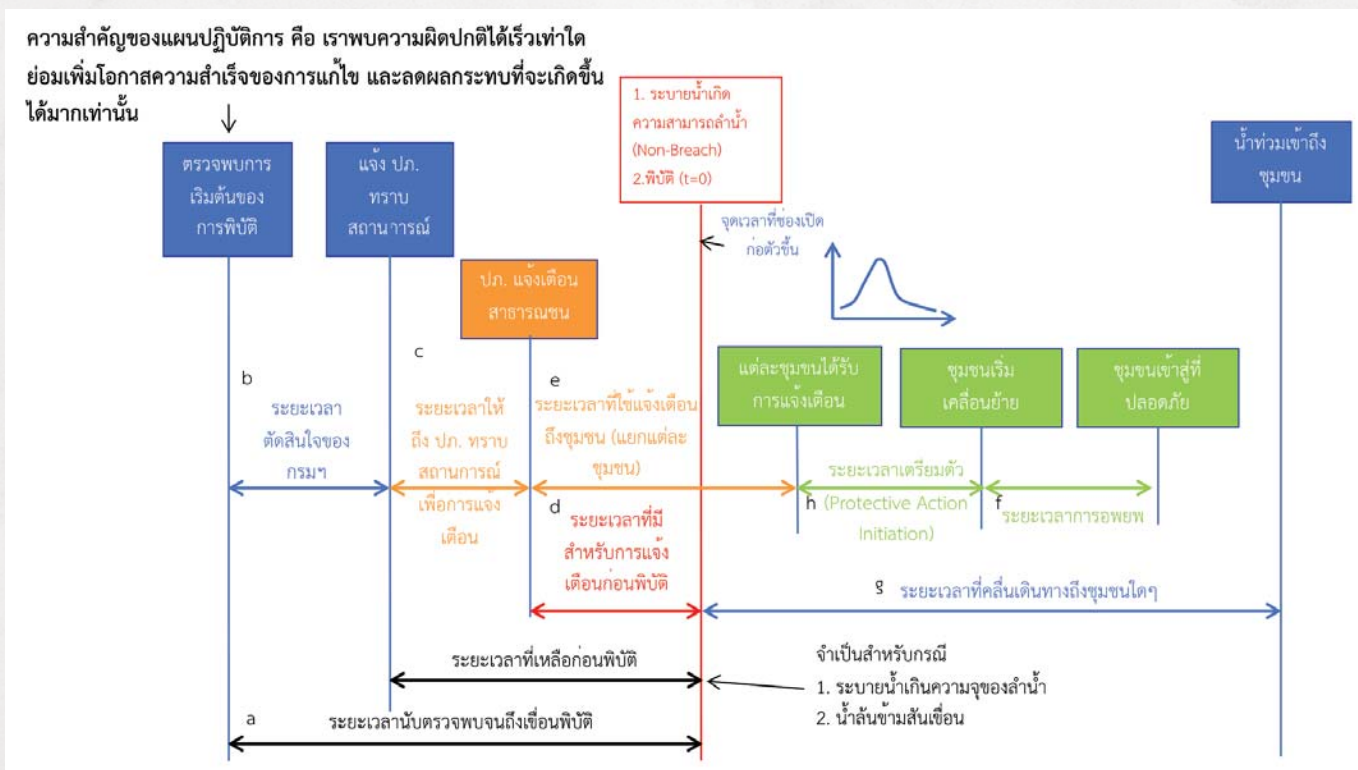
รูปที่ 5 ขั้นตอนการตรวจพบการเริ่มต้นของการพิบัติบนเส้นเวลาของการอพยพ

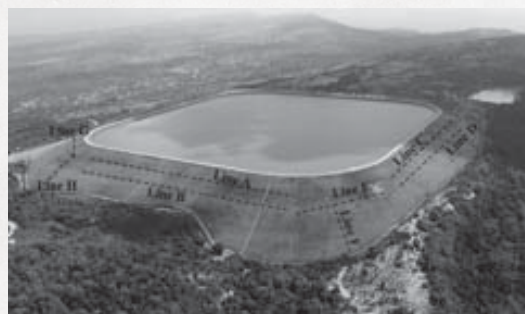
In this study, the downstream slope of a dam impounding the upper reservoir of Lam Ta Khong (LTK) hydroelectric energy storage in Thailand was found to slide at a higher pace during the rainy season. After a thorough site investigation, laboratory tests, and numerical modeling to identify the main cause of the movement, it was found that as rainfall infiltrated the upper soil layer, the claystone of the downstream slope deteriorated when in contact with the water. As a remedial measure, 174,750 m² of geosynthetic clay liner (GCL) was used to cover the entire downstream slope of the dam, and proved to be an effective and economical solution for reducing the ongoing movement. The GCL included a textured high-density polyethylene (HDPE) layer for improving the resistance and minimizing the slippage at the interface between the GCL and underlying rock. Before the dam's remediation, the settlement point demonstrated a movement of nearly 0.1 m/year. In contrast, after the placement of the GCL, almost all settlement points moved less than 0.1 m for a recorded period of more than 4 years.
