การตรวจสอบและประเมินสภาพโครงสร้างทางพิเศษบูรพาวิถี ที่เกี่ยวข้องกับปัญหาการทรุดตัวต่างกันของฐานราก

The Inspection and Evaluation of Structure Condition of BURAPAWITHI Expressway which Related to Differential Settlement Problem of Foundation

รัฐธรรม อิศโรพาร (RATTATAM ISARORANIT)¹

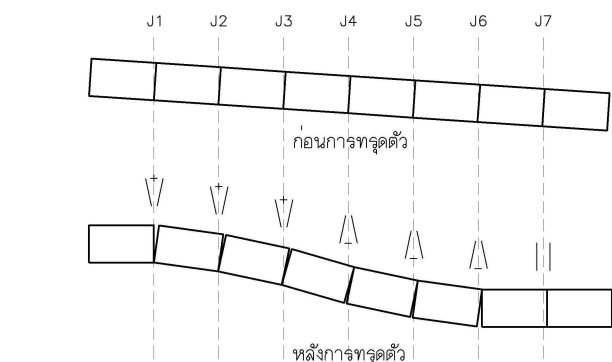
ภาพที่ 17 แบบจำลองการเอียงของรอยต่อตามระยะของทาง

จากผลการสำรวจทำให้ทราบว่ารอยต่อจะมีการเอียงตัวมากบริเวณรอยต่อลำดับที่ 1 ถึง 5 (J1 – J5 ที่ระยะ 24 ถึง 56 เมตร จาก Viaduct Structure) โดยมีการเอียงตัวในทิศทางบวกที่รอยต่อที่ 1 ถึง 3 และมีการเอียงตัวในทิศทางลบสำหรับบางทางขึ้นลงที่รอยต่อลำดับที่ 4 และ 5 ดังภาพที่ 16 ซึ่งสามารถแสดงในลักษณะแบบจำลองของการเอียงตัวดังภาพที่ 17

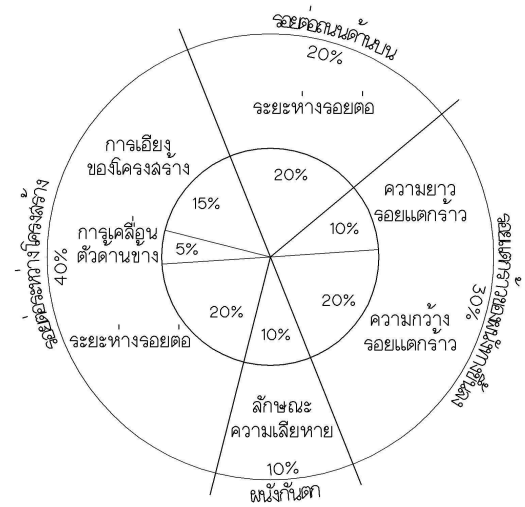
ภาพที่ 21 สัดส่วนการให้คะแนนความเสียหายของทางขึ้นลง

โดยสัดส่วนการให้คะแนนความเสียหายสำหรับปัจจัยหลักของทางขึ้นลงและบันไดทางขึ้นด้าน แสดงดังรูปที่ 21 และ 22 และมีรายละเอียดการให้คะแนนดังตารางที่ 3 และ 4 ตามลำดับ
