รูปแบบการเคลื่อนพังและสภาพของลาดตลิ่งแม่น้ำโขงตอนกลาง

RIVER BANK FAILURE PATTERNS OF THE CENTRAL MEKONG REGION

KEYWORDS : Slope Stability, Mekong River Bank, River Bank Protection

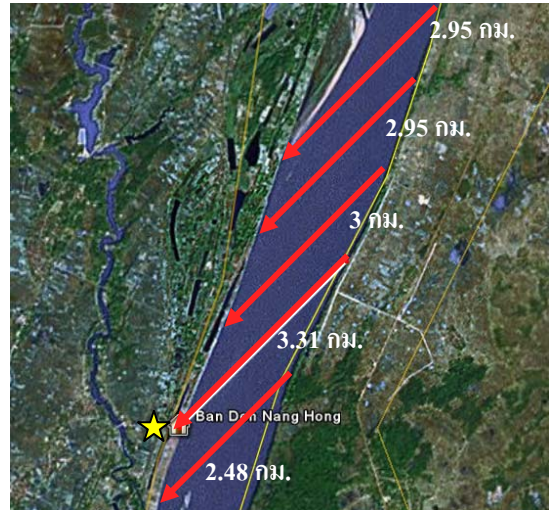
ภาพที่ 7 ทิศทางของลมมรสุมตะวันออกเฉียงเหนือ และ Fetch Length

อีกสาเหตุหนึ่งคือ การลดระดับของน้ำทันที (Rapid drawdown) แรงต้านของระดับน้ำหน้าลาดหายไป และระดับน้ำใต้ดินของลาดริมตลิ่งไม่สามารถลดระดับได้ทัน ทำให้เกิดแรงดันน้ำภายในลาดดินเพิ่มขึ้น ดังนั้นเมื่อแรงดันน้ำในดินเพิ่มขึ้นและ Resisting Moment ซึ่งคอยพยุงกันดินอยู่ลดลง จึงทำให้ลาดริมตลิ่งเกิดการพังทลายได้

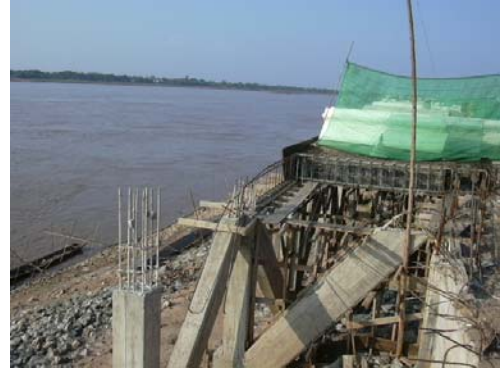
ภาพที่ 11 การก่อสร้างเขื่อนป้องกันตลิ่งแบบไต้ะวัดพระธาตุกลางน้ำ

ส่วนในบางพื้นที่ เช่น บริเวณหน้าสถานีตำรวจน้ำศรีเชียงใหม่ และที่หน้าสุขาภิบาลจุมพล (ซึ่งเป็นสถานที่ที่ใช้คูบังไฟพญานาค) และแหล่งชุมชนขนาดใหญ่ จะทำการก่อสร้างเขื่อนป้องกันตลิ่งแบบตอกเสาเข็ม และวัดพระธาตุกลางน้ำ ต.หาดคำ (ซึ่งกำลังมีการก่อสร้างต่อเนื่องเขื่อนป้องกันตลิ่งเดิม) มีการก่อสร้างเขื่อนป้องกันตลิ่งเป็นแบบไต้ะ (Relieving Platform) ดังภาพที่ 11

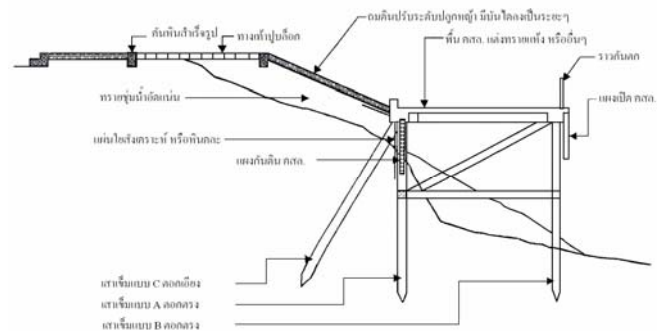
ภาพที่ 12 เขื่อนป้องกันตลิ่งแบบไต้ะ

ซึ่งรูปแบบของเขื่อนป้องกันตลิ่งแบบไต้ะสามารถแสดงเป็นแบบดังภาพที่ 12

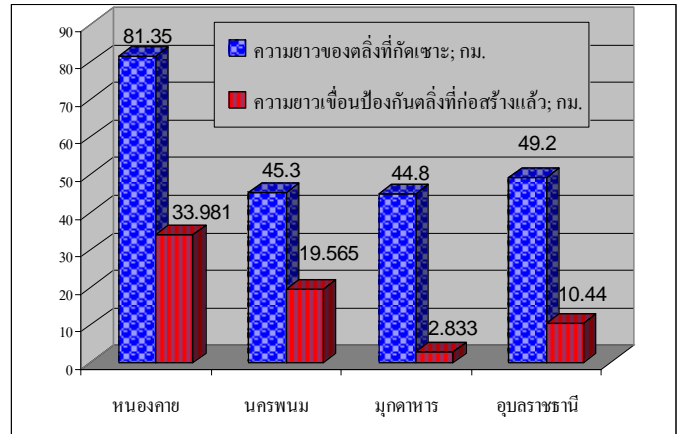
ภาพที่ 14 ความยาวของตลิ่งที่เกิดการกัดเซาะและความยาวของเขื่อนป้องกันตลิ่งที่จังหวัดต่างๆ

ผลจากการเปรียบเทียบความยาวตลิ่งที่เกิดการกัดเซาะกับการ ก่อสร้างเขื่อนป้องกันตลิ่งที่แล้วเสร็จ ตั้งแต่ปี 2530 – 2548 แสดง ดังภาพที่ 14

การก่อสร้างเขื่อนป้องกันตลิ่งที่จังหวัดหนองคาย ได้ ก่อสร้างแล้วสิ้นตั้งแต่ ปี 2530 – 2548 ยาว 33.981 กม. คิดเป็น 41.77 เปอร์เซ็นต์ ของความยาวตลิ่งที่เกิดการกัดเซาะ โดยใน อำเภอเมือง มีความยาวของเขื่อนป้องกันตลิ่งมากที่สุด สร้างแล้ว 24 โครงการ ความยาว 8.855 กม. งบประมาณที่ใช้ในการ ก่อสร้างเขื่อนป้องกันตลิ่งในจังหวัดหนองคายทั้งสิ้นกว่า 1,700 ล้านบาท คิดเป็นราคาก่อสร้าง (โดยเฉลี่ย) เท่ากับ 50,000 บาท ต่อเมตร ทั้งนี้ราคาจะเปลี่ยนแปลงตามรูปแบบของเขื่อนป้องกัน ตลิ่ง

เมื่อมองในภาพรวมแล้วตลิ่งแม่น้ำโขงตอนกลางจาก จังหวัดหนองคายถึงอุบลราชธานีที่ถูกกัดเซาะมีความยาวรวม 220.65 กิโลเมตร และได้ดำเนินการก่อสร้างแล้วเสร็จ รวมถึง โครงการที่กำลังก่อสร้างอยู่ ตั้งแต่ปี 2530 – 2548 มีความยาว 66.82 กิโลเมตร คิดเป็น 30 เปอร์เซ็นต์ [2], [5] ส่วนที่ยังไม่ได้ ดำเนินการก่อสร้างเขื่อนป้องกันตลิ่งมีความยาวทั้งสิ้นประมาณ 153.83 กิโลเมตร คิดเป็น 70 เปอร์เซ็นต์
