“แผ่นดินไหวกับเขื่อน”

ผศ.ดร.สุทธิศักดิ์ ศรีลัมพ์

ศูนย์วิจัยและพัฒนาวิศวกรรมปฐพีและฐานราก

โครงการอบรม ความปลอดภัยเขื่อนในสภาวะปกติและสภาวะอันตราย
ระหว่างวันที่ 20-21 กันยายน 2550 ณ โรงแรมมิราเคิลแกรนด์ คอนเวนชั่น

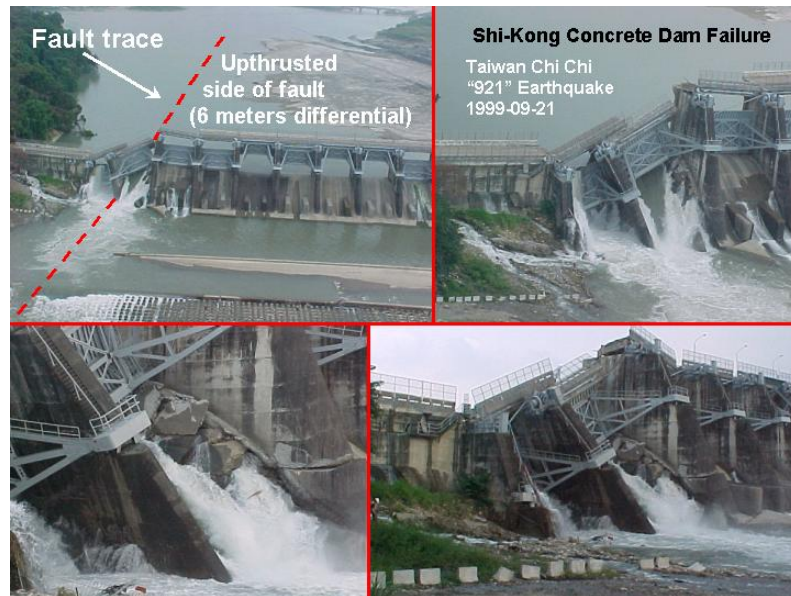
รูปที่ 1 ความเสียหายของเขื่อน Shi-Kong ประเทศไต้หวัน (R.S.Olsen, 1999)

2. การเคลื่อนตัวของรอยเลื่อนใต้ฐานเขื่อน ตัวอย่างในกรณีนี้ได้แก่เขื่อน Shi-Kong ในประเทศไต้หวันในครั้งที่เกิดแผ่นดินไหวขนาดใหญ่ ขนาด 7.6 ริกเตอร์แอสกล ในปี พ.ศ.2542 (Chi Chi Earthquake) ทำให้เกิดการเคลื่อนตัวในแนวตั้งผ่านกลางเขื่อนโดยมีความแตกต่างของการเคลื่อนตัวถึง 6 เมตร (รูปที่ 1) อย่างไรก็ตามเขื่อนไม่ได้เกิดการพิบัติเป็นช่องเปิดแต่อย่างใด สำหรับในสาเหตุการพิบัตินี้เป็นกรณีที่ป้องกันได้ตั้งแต่ขั้นสำรวจและออกแบบโดยนักธรณีจะทำการ ศึกษารอยเลื่อนใต้ฐานรากเขื่อนว่าเป็นรอยเลื่อนมีพลังหรือไม่และวิศวกรจะทำการออกแบบองค์ประกอบ เขื่อนที่เหมาะสมในการต้านทานการ

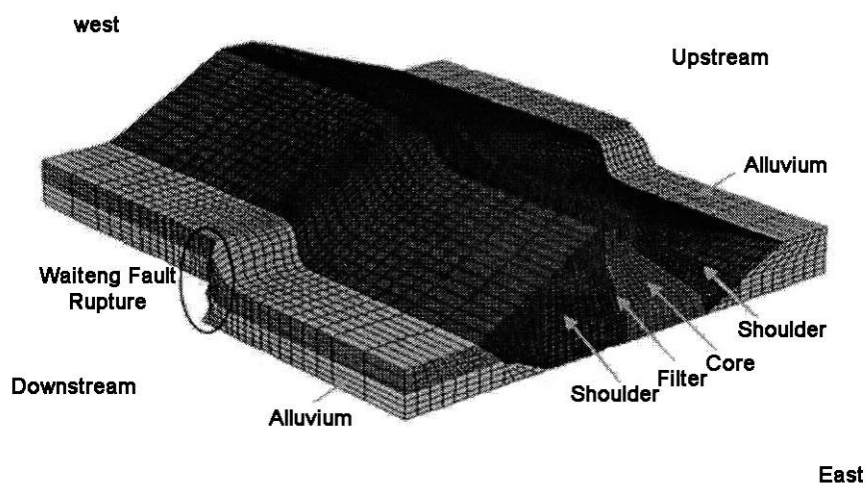
รูปที่ 2 การวิเคราะห์ 3 มิติของเขื่อน Aviemore ในกรณีที่เกิดการเลื่อนของรอยเลื่อนในฐานเขื่อน (Mejia et al., 2006)

เคลื่อนตัว เช่น การเลือกใช้เขื่อนดินถมแทนเขื่อนคอนกรีตในพื้นที่เสี่ยง หรือการขยายความหนาของชั้นวัสดุกรอง (Filter) ให้มากกว่าปกติเพื่อรองรับการเคลื่อนตัวที่อาจเกิดขึ้นได้ สำหรับเขื่อนที่มีแนวโน้มที่อาจก่อสร้างอยู่บนรอยเลื่อนมีพลัง (Active Fault) อาจจำเป็นต้องวิเคราะห์เพื่อจำลองแรงกระทำในตัวเขื่อนที่เกิดจากการเคลื่อนตัวของรอยเลื่อนเพื่อประเมินความเสียหายที่อาจเกิดขึ้นกับตัวเขื่อน ดังแสดงในรูปที่ 2 (Mejia et al., 2006)

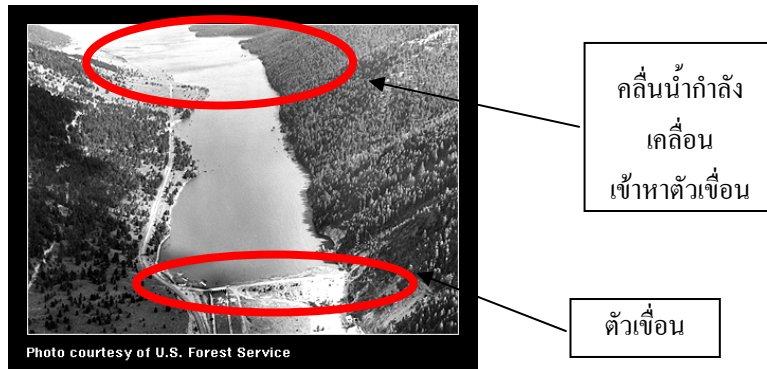
รูปที่ 3 คลื่นในอ่างเก็บน้ำเนื่องมาจากแผ่นดินไหว (Seiches)
เขื่อน Hebgen ประเทศสหรัฐอเมริกา

3. การเกิดคลื่นน้ำในอ่างเก็บน้ำ (Seiches) เนื่องจากแรงสั่นสะเทือน คลื่นน้ำจะวิ่งเข้ากระแทกและล้นสันเขื่อนก่อให้เกิดความเสียหายต่อตัวเขื่อนดังเช่นในกรณีของเขื่อน Hebgen ที่ประเทศสหรัฐอเมริกา ในปี พ.ศ.2502 โดยเกิดแผ่นดินไหวขนาด 7.8 ริกเตอร์ ทำให้เกิดคลื่นน้ำล้นสันเขื่อนหลายระลอก (รูปที่ 3) โดยเมื่อจบเหตุการณ์พบว่าเขื่อนมีความเสียหายเกิดขึ้นแต่ไม่พิบัติ

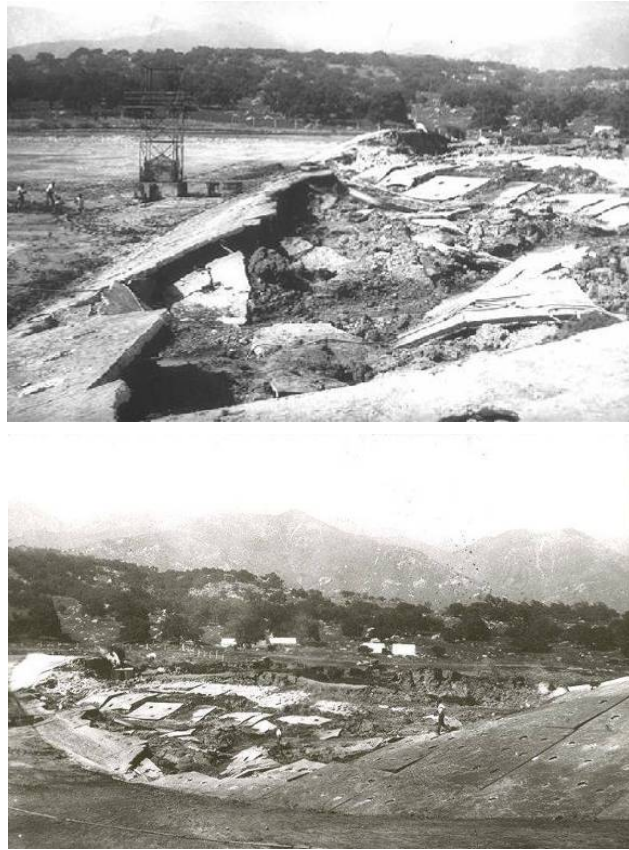
รูปที่ 4 การพังทลายของเขื่อน Sheffield ปี พ.ศ.2461 (Sherard et al.,1963)

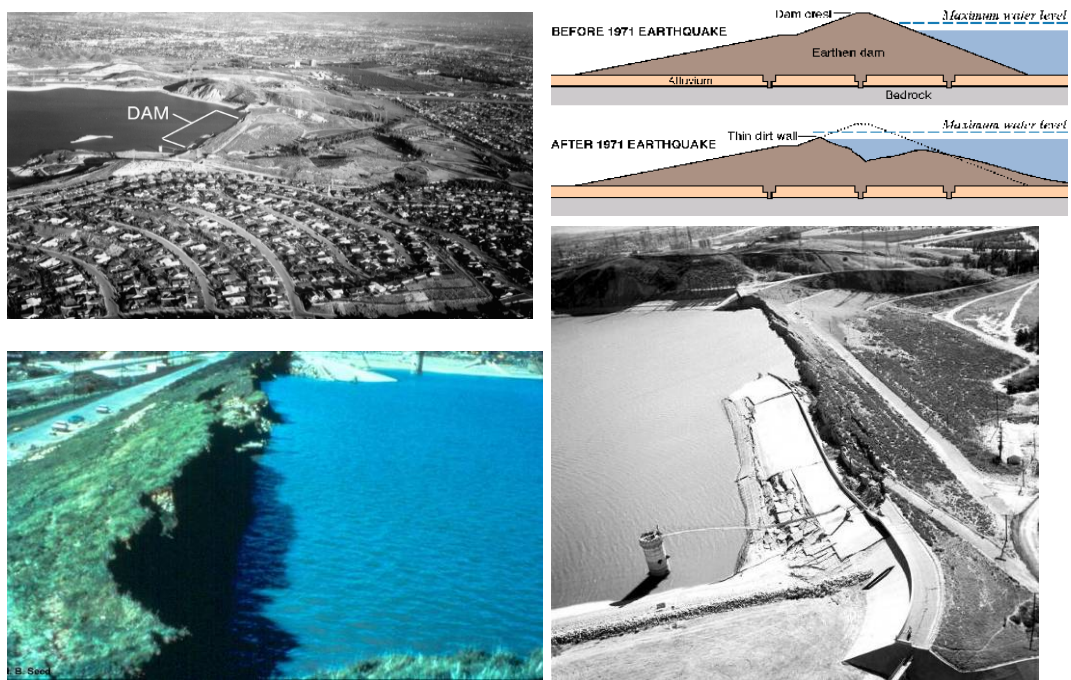
รูปที่ 5 ความเสียหายของเขื่อน Lower San Fernando ปี พ.ศ. 2514 (USGS,1995)

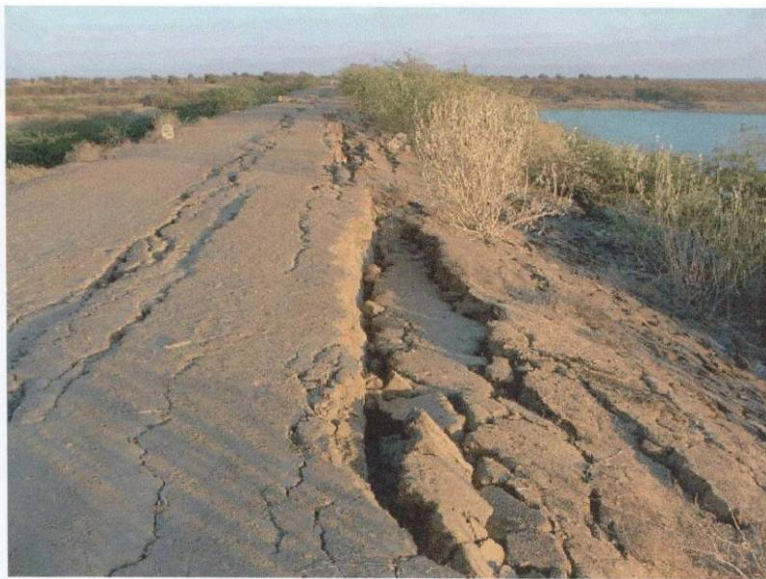
Fig. 2: Longitudinal cracks due to failure of the upstream crest of the Fatehghadh dam caused by the 2001 Bhuj earthquake in India (courtesy Prof. S. K. Jain)

รูปที่ 6 แรงสั่นสะเทือนของแผ่นดินไหวก่อให้เกิดรอยแตกขนานกับแกนเขื่อน (S.K.Jain)

7. การยุบตัวและเคลื่อนด้านข้างเนื่องมาจากแรงสั่นสะเทือนก่อให้เกิดรอยแตกในแนวขนานกับสันเขื่อน (รูปที่ 6) ลักษณะความเสียหายในข้อนี้เป็นความเสียหายที่พบได้บ่อยที่สุด ดังพิสูจน์ได้จากข้อมูลทางสถิติ ดังแสดงในตารางที่ 2 (Swaisgood, 1998) ซึ่งแสดงให้เห็นว่าเขื่อนส่วนใหญ่จะเกิดรอยแยกหรือยุบตัวเมื่อเกิดแผ่นดินไหวมากกว่าที่จะพิบัติลงทันทีโดยที่ผู้คนที่เข้าไปเข้าใจพฤติกรรม การเกิดเปรียบเสมือนการทุบโต๊ะที่มีกองทรายกองอยู่เป็นรูปกรวยแต่ละครั้งที่ทุบลงไปจะส่งผลให้ทรายไหลตัวลงด้านข้าง จนถึงความชันของกองทรายระดับหนึ่ง ทรายจะไม่มีเคลื่อนตัวเพิ่มหรือมีการเคลื่อนตัวน้อยมาก ดังนั้นลักษณะความเสียหายจากการเคลื่อนตัวดังกล่าวมักจะไม่รุนแรงถึงขั้นเกิดการพังทลายของลาดชันอย่างทันทีทันใด การไหลตัวของลาดชันเขื่อนดังกล่าว นอกจากก่อให้เกิดรอยแตกในแนวขนานกับแกนเขื่อนแล้วในบางกรณีอาจเกิดรอยแตกในแนวขวางได้ โดยเฉพาะอย่างยิ่งบริเวณที่ติดกับอาคารระบายน้ำหรือฐานยันเขื่อน สำหรับการวิเคราะห์ขนาดการทรุดตัวสามารถกระทำได้โดยการวิเคราะห์ความเร่งเฉลี่ยของมวลดินที่จะพิบัติ เมื่อความเร่งเฉลี่ยของมวลดินมากกว่าค่าความเร่งที่จะทำให้มวลดินมีอัตราส่วนความปลอดภัยต่ำกว่า 1.0 (Yield Accereration) มวลดินจะเคลื่อนตัวและจะเริ่มหยุดเมื่อความเร่งเฉลี่ยลดต่ำลง และแรงกระทำจากแผ่นดินไหวมีทิศทางตรงข้าม (รูปที่ 7)

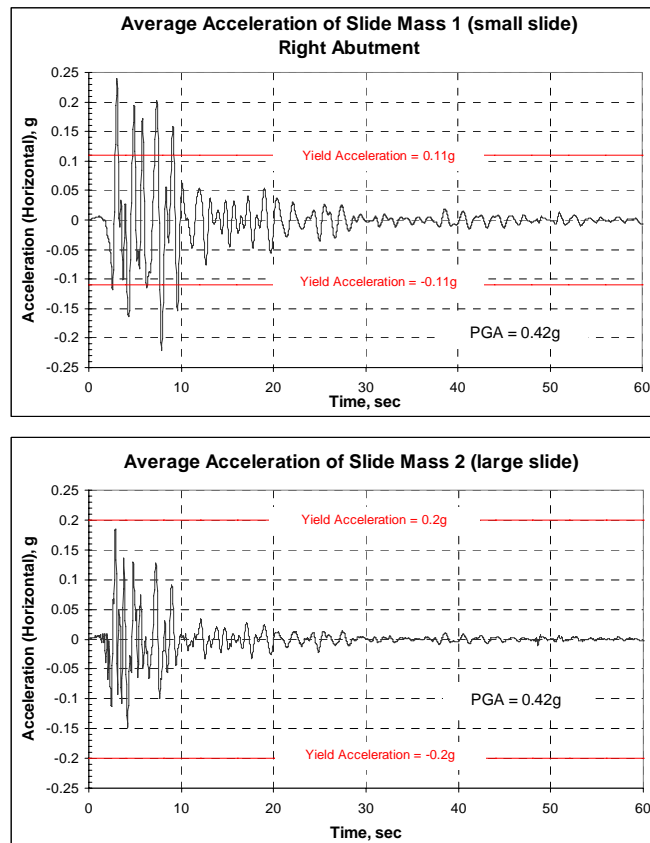
รูปที่ 7 ค่าความเร่งเฉลี่ยของมวลดินลาดชันและขีดจำกัดที่ก่อให้เกิดการเคลื่อนตัว
(Soralump,2002)

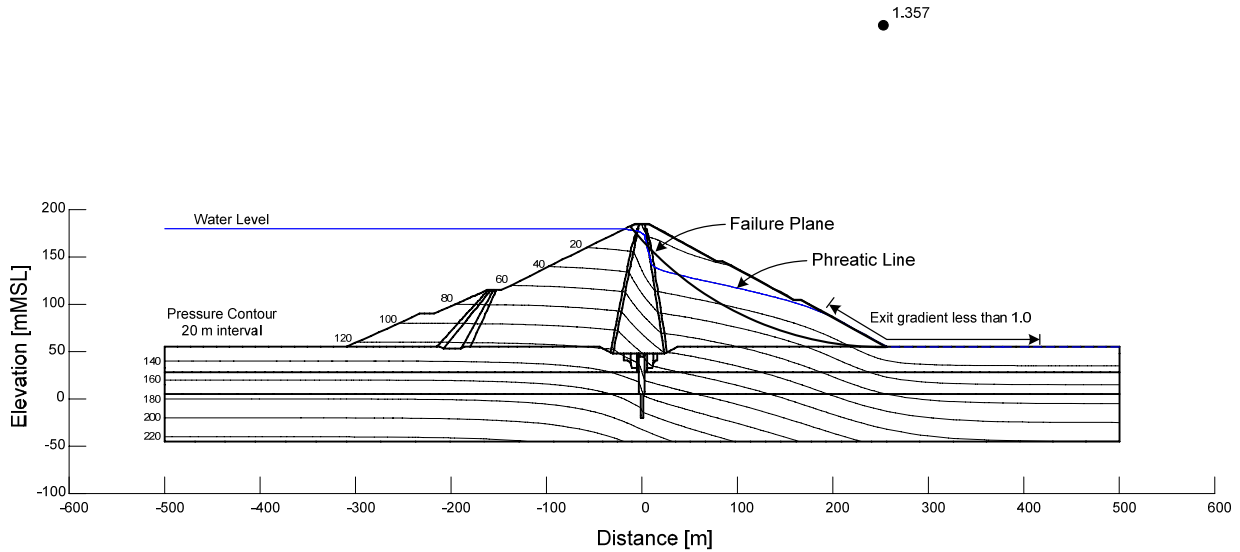
รูปที่ 8 การวิเคราะห์การไหลซึมเมื่อเกิดการรั่วผ่านแนวแตกตามขวาง (สุทธิศักดิ์ และ ชีโนรส, 2550)

8. การไหลซึมของน้ำผ่านตัวเขื่อนตามรอยแตกตามขวาง เมื่อเกิดรอยแตกจากการสั่นสะเทือน ดังที่ได้กล่าวมาข้างต้น น้ำจะสามารถไหลซึมผ่านรอยแตกทำให้แรงดันน้ำขยายรอยแตกหรือกัดเซาะเม็ดดินภายในตัวเขื่อนและก่อให้เกิดการรื้อพังทลายในที่สุด การออกแบบ Filter ที่มีความหนาเป็นพิเศษจะช่วยลดความเสี่ยงที่น้ำจะไหลทะลุตัวเขื่อนได้ นอกจากนั้นหลังจากเกิดเหตุการณ์แผ่นดินไหวผู้ดูแลเขื่อนควรเร่งดำเนินการตรวจสอบรอยแตกต่าง ๆ ในเขื่อนโดยทันที การลดระดับน้ำหากพบรอยแตกสำคัญจะช่วยป้องกันการพังทลายได้เป็นอย่างดี นอกจากนั้นการวิเคราะห์เพื่อตรวจสอบความปลอดภัยในกรณีน้ำรั่วไหลผ่านตัวเขื่อนอาจจะทำได้ สุทธิศักดิ์และชินโรส (2550) ได้จำลองสภาพการไหลซึมผ่านตัวเขื่อนเมื่อเกิดรอยแตกตามขวางจากการเคลื่อนตัวของรอยเลื่อนดังแสดงในรูปที่ 8 ทั้งนี้เพื่อตรวจสอบความมั่นคงของลาดชันที่ลดลงจากการเพิ่มแรงดันน้ำ

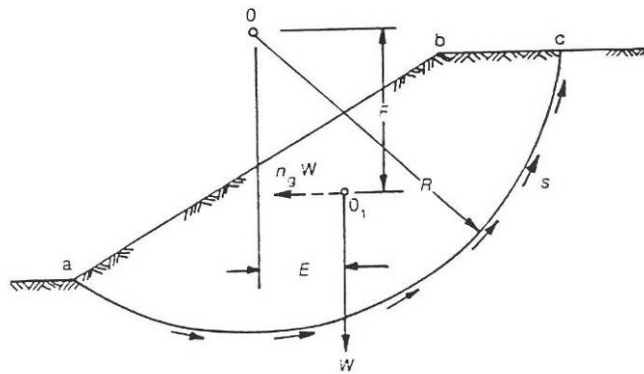
Figure 2. Pseudo-static analysis for computing effect of earthquake on stability of a slope (after Terzaghi 1950) (Seed 1979)

รูปที่ 9 ทฤษฎีการวิเคราะห์ความมั่นคงของลาดชันด้วยวิธี Pseudo-Static (Seed, 1979)

วิธี Pseudo Static เป็นวิธีที่ใช้กันอย่างแพร่หลายสำหรับการออกแบบลาดชันเขื่อนเพื่อต้านทานแผ่นดินไหว และยังคงใช้ได้ดังอยู่ในปัจจุบัน การวิเคราะห์ดำเนินการเหมือนการวิเคราะห์ความมั่นคงของลาดชันปกติ เพียงแต่เพิ่มแรงในแนวราบสำหรับการคำนวณแรงในแนวราบที่เกิดจากความเร่งของแผ่นดินไหวเข้าไปในสมการดังแสดงในรูปที่ 9 การกำหนดความเร่งในแนวราบจะประเมินจากความเร่งสูงสุดของพื้นดิน (Peak Ground Acceleration, PGA) ที่เป็นไปได้ในพื้นที่นั้น ๆ แต่เนื่องจากแรงกระทำจากแผ่นดินไหวเป็นแรงกระทำที่ไม่คงที่ (Transient Loading) จึงต้องทำการลดทอนค่า PGA ลง 1 ใน 3 ถึง 1 ใน 2 เท่าของค่า PGA (Marcuson,1981, Franklin,1984) การลดทอนค่า PGA ลงดังกล่าวสามารถนำไปใช้เพื่อการวิเคราะห์ออกแบบลาดชันเขื่อนได้ตรงตามพฤติกรรมจริงระหว่างเกิดการเกิดแผ่นดินไหว ดังจะได้อีกต่อไป รูปที่ 10 แสดงตัวอย่างผลการวิเคราะห์ Pseudo Static อย่างไรก็ตามในพฤติกรรมจริงลาดชันเขื่อนอาจมีความเร่งเฉลี่ยสูงกว่าความเร่งสูงสุดของพื้นดิน ทั้งนี้เนื่องจากพฤติกรรมการขยายสัญญาณของดินถมตัวเขื่อน ดังนั้นในปัจจุบันจึงเริ่มมีการนำวิธีการวิเคราะห์การตอบสนองทางพลศาสตร์ของเขื่อนมาใช้ (Dynamic Response Analysis) ซึ่งวิธีดังกล่าวได้พิจารณาถึงคุณสมบัติของวัสดุตัวเขื่อนที่เปลี่ยนไปเมื่อมีการเปลี่ยนแปลง Shear Strain การวิเคราะห์ดังกล่าวกระทำโดยวิธี Finite Element ดังแสดงในรูปที่ 11

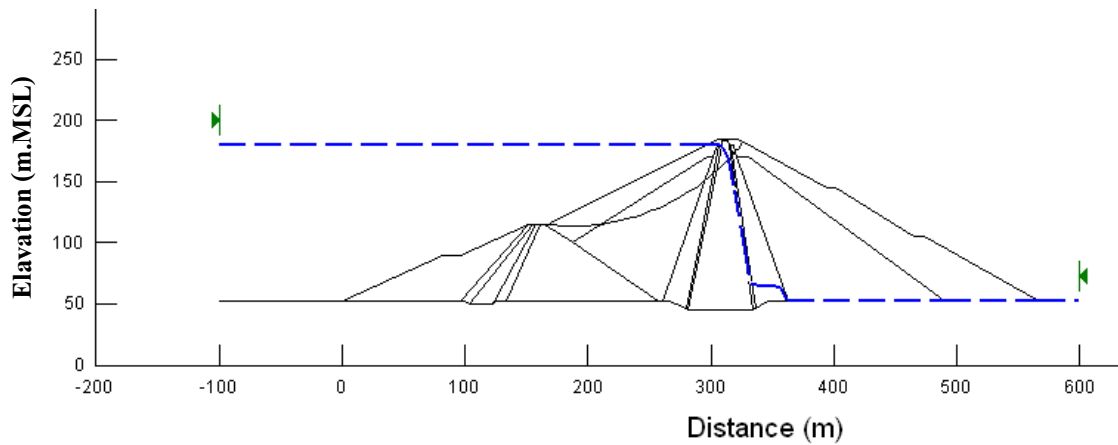
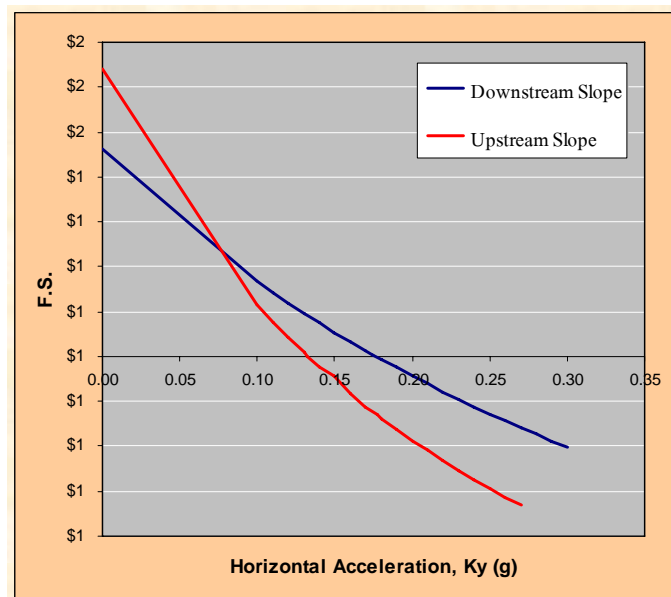
รูปที่ 10 ตัวอย่างผลการวิเคราะห์ Pseudo Static โดยให้ความเร่งในแนวราบกระทำตามขนาดต่าง ๆ กัน (สุทธิศักดิ์และเกรียงไกร, 2550)

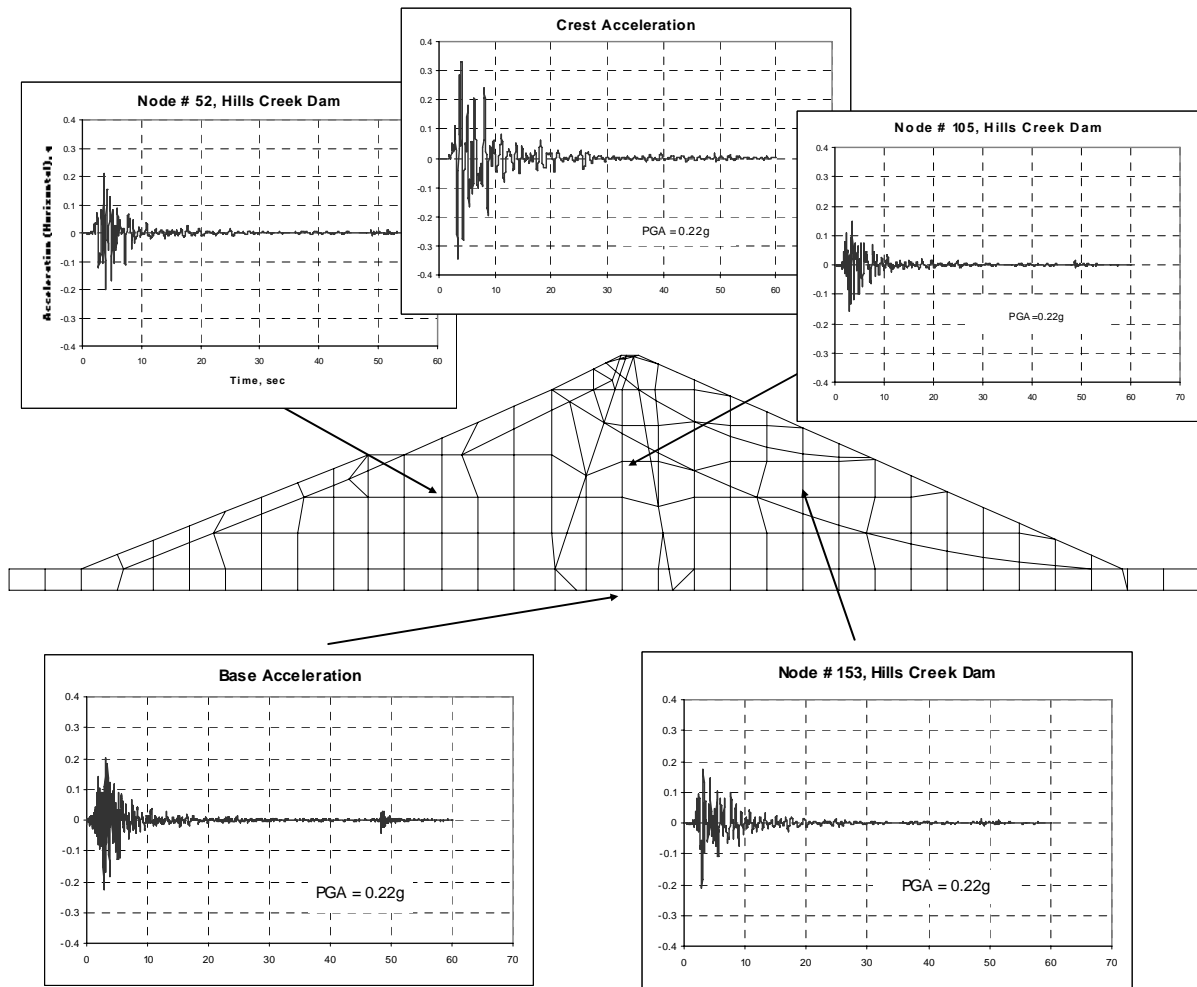
รูปที่ 11 การวิเคราะห์การตอบสนองของเขื่อนต่อแรงพลศาสตร์ (Soralump, 2002)

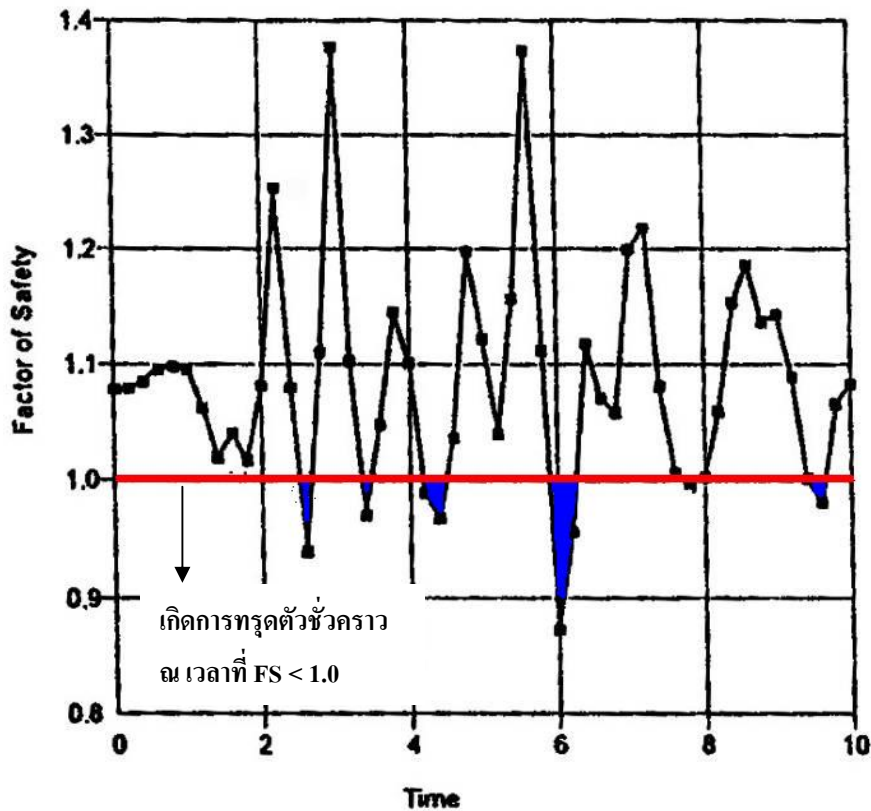
รูปที่ 12 ค่าอัตราส่วนความปลอดภัยของลาดชันเปรียบเทียบกับเวลาขณะเกิดแผ่นดินไหว
(ดัดแปลงจาก Slope/W)

หากเขื่อนก่อออกแบบด้วยค่าความเร่งในแนวราบเท่ากับ 0.1 g ถ้าปัจจุบันเกิดแผ่นดินไหวแล้วส่งให้ความเร่งเฉลี่ยของลาดชันมากกว่า 0.1 g เขื่อนอาจจะพิบัติหรือไม่พิบัติก็ได้ ไม่จำเป็นต้องพิบัติเสมอไป ทั้งนี้เนื่องจากลักษณะของคลื่นแผ่นดินไหวอาจมีค่าความเร่งเกินค่าที่ออกแบบไว้เพียงช่วงเสี้ยววินาที แล้วจึงกลับทิศของความเร่งไปในทิศตรงกันข้าม ดังนั้นมวลดินบนลาดชันอาจเกิดการขยับไหลลงเพราะค่าอัตราส่วนความปลอดภัยมีค่าต่ำกว่า 1.0 ในช่วงเสี้ยววินาทีนั้น แต่หลังจากนั้นค่าอัตราส่วนความปลอดภัยจะเพิ่มขึ้นเนื่องจากทิศทางของแรงกระทำแผ่นดินไหวกระทำในทิศกันข้าม มวลดินจะหยุดเคลื่อนและจะเคลื่อนอีกครั้งหากค่าความเร่งทำให้อัตราส่วนความปลอดภัยของลาดชันต่ำกว่า 1.0 อีก (รูปที่ 12) ดังนั้นแผ่นดินไหวจึงมีแนวโน้มที่จะทำให้เขื่อนเกิดรอยแตกตามแนวแกนเขื่อนมากกว่าที่จะเกิดการพิบัติอย่างทันที

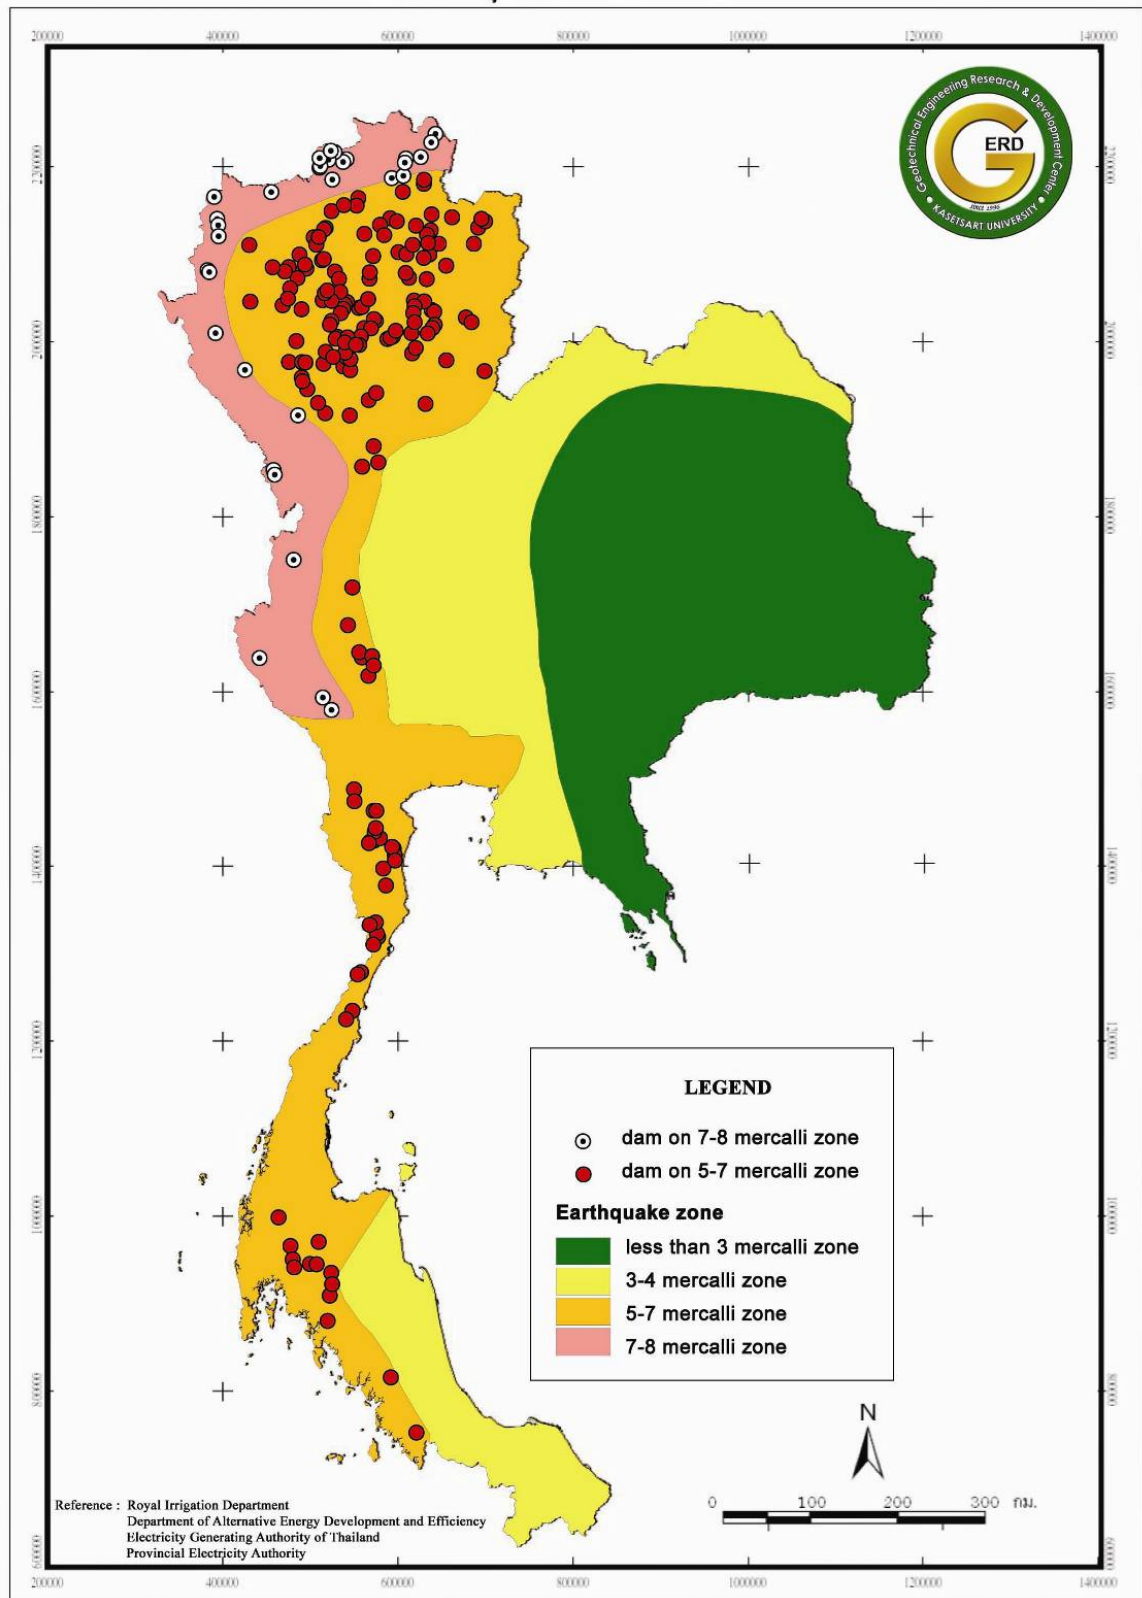
รูปที่ 13 ตำแหน่งเขื่อนในพื้นที่เสี่ยงภัยแผ่นดินไหว (สุทธิศักดิ์, 2550)
(ขอบเขตพื้นที่เสี่ยงภัยแผ่นดินไหวได้จาก กรมทรัพยากรธรณี (2548))

สำหรับในประเทศไทยนั้น พิจารณาตามแผนที่เสี่ยงภัยแผ่นดินไหวตามประกาศกรมทรัพยากรธรณี ปี พ.ศ. 2548 พื้นที่ 2ก และ 2ข หรือพื้นที่ที่มีความเสี่ยงในการเกิดความเสียหายในระดับน้อยถึงปานกลางและในระดับปานกลางตามลำดับ มีเขื่อนที่อยู่ในพื้นที่เสี่ยงดังกล่าวดังแสดงในรูปที่ 13 ซึ่งมีจำนวน 37 เขื่อน อยู่ในพื้นที่ 2ข และ 178 เขื่อน อยู่ในพื้นที่ 2ก (จากข้อมูลที่มีทั้งหมด 488 เขื่อน) เขื่อนที่อยู่ในพื้นที่ดังกล่าว อาจจำเป็นต้องมีมาตรการในการป้องกันภัยจากแผ่นดินไหวไม่ว่าเป็นทางด้านการบริหารจัดการหรือทางวิศวกรรม ทั้งนี้เพื่อความปลอดภัย ทางด้านชีวิตและทรัพย์สินของประชาชนเหนืออื่นใดเขื่อนที่ปลอดภัยย่อมยังประโยชน์แก่ประชาชนตลอดไป
