“แผ่นดินไหวกับเขื่อน”

ผศ.ดร.สุทธิศักดิ์ ศรีลัมพ์

ศูนย์วิจัยและพัฒนาวิศวกรรมปฐพีและฐานราก

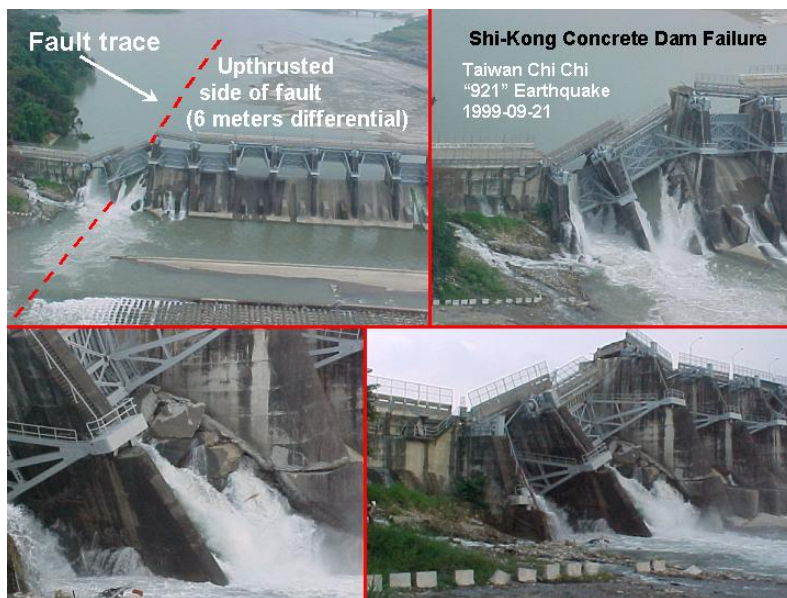
รูปที่ 1 ความเสียหายของเชื่อน Shi-Kong ประเทศไต้หวัน (R.S.Olsen, 1999)

2. การเคลื่อนตัวของรอยเลื่อนใต้ฐานเขื่อน ตัวอย่างในกรณีนี้ได้แก่เขื่อน Shi-Kong ในประเทศไต้หวันในครั้งที่เกิดแผ่นดินไหวขนาดใหญ่ ขนาด 7.6 ริกเตอร์สเกล ในปี พ.ศ.2542 (CHI CHI Earthquake) ทำให้เกิดการเคลื่อนตัวในแนวตั้งผ่านกลางเขื่อนโดยมีความแตกต่างของการเคลื่อนตัวถึง 6 เมตร (รูปที่ 1) อย่างไรก็ตามเขื่อนไม่ได้เกิดการพิบัติเป็นช่องเปิดแต่อย่างใด

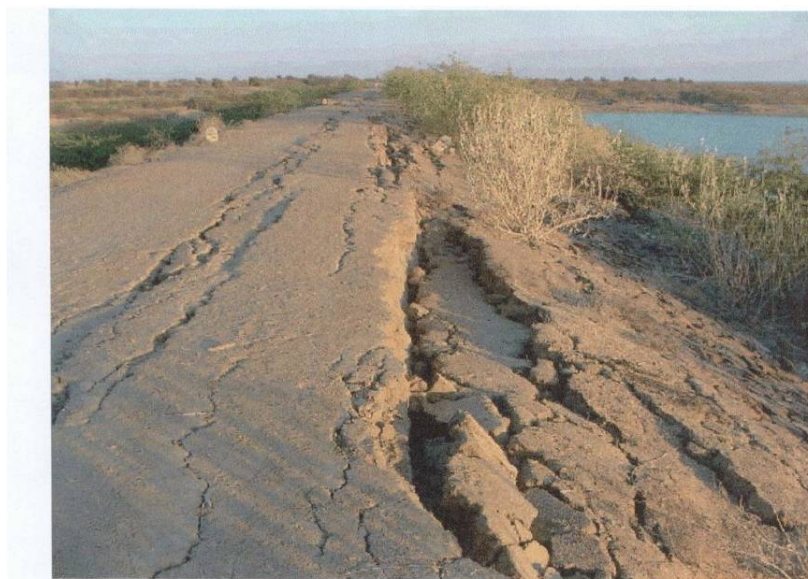
Fig. 2: Longitudinal cracks due to failure of the upstream crest of the Fatehghadh dam caused by the 2001 Bhuj earthquake in India (courtesy Prof. S. K. Jain)

รูปที่ 5 แรงสั่นสะเทือนของแผ่นดินไหวก่อให้เกิดรอยแตกขนานกับแกนเขื่อน (S.K.Jain)

7. การยุบตัวและเคลื่อนตัวด้านข้างเนื่องมาจากแรงสั่นสะเทือนก่อให้เกิดรอยแตกในแนวขนานกับสันเขื่อน ลักษณะความเสียหายในข้อนี้เป็นการเสียหายที่พบได้บ่อยที่สุด (รูปที่ 5) พฤติกรรมการเกิดเปรียบเสมือนการทุบโต๊ะที่มีกองทรายกองอยู่เป็นรูปกรวยแต่ละครั้งที่ทุบลงไปจะส่งผลให้ทรายไหลตัวลงด้านข้าง จนถึงความชันของกองทรายระดับหนึ่ง ทรายจะไม่มีการเคลื่อนตัวเพิ่มหรือมีการเคลื่อนตัวน้อยมาก ดังนั้นลักษณะความเสียหายจากการเคลื่อนตัวดังกล่าวมักจะไม่รุนแรงถึงขั้นเกิดการพังทลายของลาดชันอย่างทันทีทันใด การไหลตัวของลาดชันเขื่อนดังกล่าว นอกจากก่อให้เกิดรอยแตกในแนวขนานกับแกนเขื่อนแล้วในบางกรณีอาจเกิดรอยแตกในแนวขวางได้ โดยเฉพาะอย่างยิ่งบริเวณที่ติดกับอาคารระบายน้ำหรือฐานยันเขื่อน สำหรับการวิเคราะห์ขนาดการทรุดตัวสามารถกระทำได้โดยการวิเคราะห์ความเร่งเฉลี่ยของมวลดินที่จะพิบัติ เมื่อความเร่งเฉลี่ยของมวลดินมากกว่าค่าความเร่งที่จะทำให้มวลดินมีอัตราส่วนความปลอดภัยต่ำกว่า 1.0 (Yield Accereration) มวลดินจะเคลื่อนตัวและจะเริ่มหยุดเมื่อความเร่งเฉลี่ยลดต่ำลงและแรงกระทำจากแผ่นดินไหวมีทิศทางตรงข้าม (รูปที่ 6)

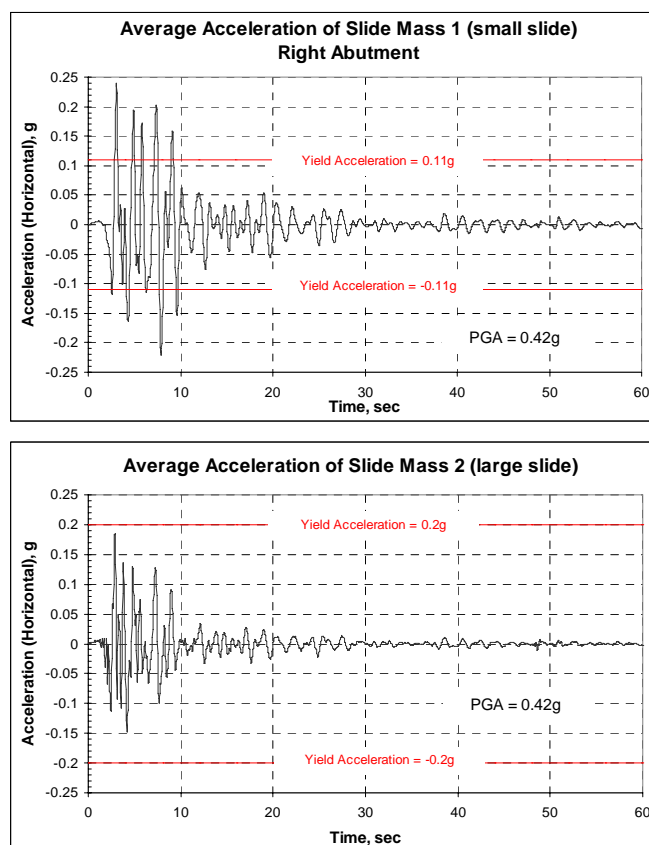
รูปที่ 6 ค่าความเร่งเฉลี่ยของมวลดินลาดชันและขีดจำกัดที่ก่อให้เกิดการเคลื่อนตัว (Soralump,2002)

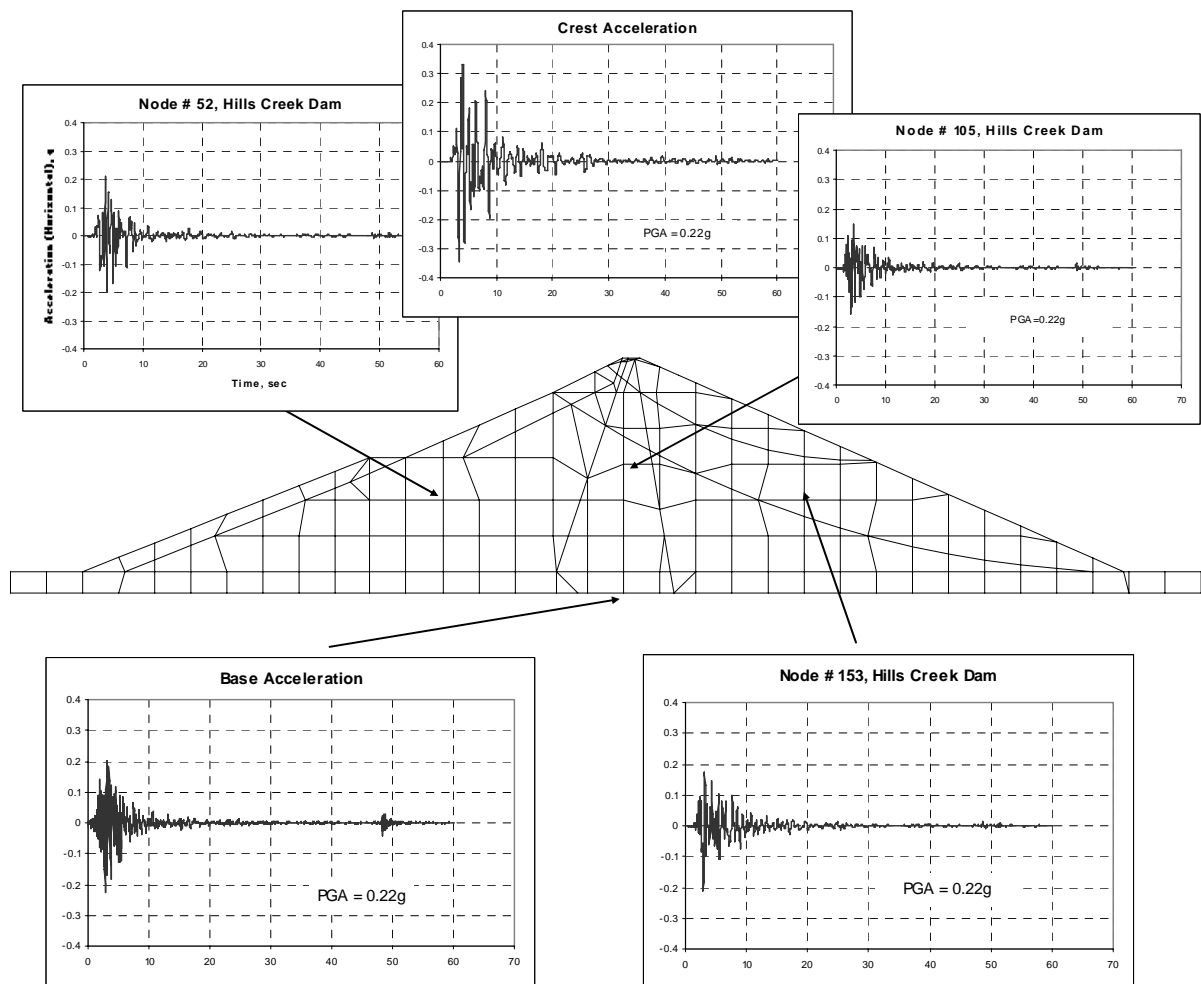
รูปที่ 8 การวิเคราะห์การตอบสนองของเชื่อมต่อแรงพลศาสตร์ (Soralump, 2002)

วิธี Pseudo Static เป็นวิธีที่ใช้อย่างแพร่หลายสำหรับการออกแบบลาดชันเขื่อนเพื่อต้านทานแผ่นดินไหว และยังคงใช้ได้ดีอยู่ในปัจจุบัน การวิเคราะห์ดำเนินการเหมือนการวิเคราะห์ความมั่นคงของลาดชันปกติ เพียงแต่เพิ่มแรงในแนวราบสำหรับการคำนวณแรงในแนวราบที่เกิดจากความเร่งของแผ่นดินไหวเข้าไปในสมการดังแสดงในรูปที่ 7 การกำหนดความเร่งในแนวราบจะประเมินจากความเร่งสูงสุดของพื้นดิน (Peak Ground Acceleration, PGA) ที่เป็นไปได้ในพื้นที่นั้น ๆ แต่เนื่องจากแรงกระทำจากแผ่นดินไหวเป็นแรงกระทำที่ไม่คงที่ (Transient Loading) จึงต้องทำการลดทอนค่า PGA ลง 1 ใน 3 ถึง 1 ใน 2 เท่าของค่า PGA (Marcuson,1981, Franklin,1984) อย่างไรก็ตามในพฤติกรรมจริงลาดชันเขื่อนอาจมีความเร่งเฉลี่ยสูงกว่าความเร่งสูงสุดของพื้นดิน ทั้งนี้เนื่องจากพฤติกรรมการขยายสัญญาณของดินถมตัวเชื่อม ดังนั้นในปัจจุบันจึงเริ่มมีการนำวิธีการวิเคราะห์การตอบสนองทางพลศาสตร์ของเขื่อนมาใช้ (Dynamic Response Analysis) ซึ่งวิธีดังกล่าวได้พิจารณาถึงคุณสมบัติของวัสดุตัวเชื่อมที่เปลี่ยนไปเมื่อมีการเปลี่ยนแปลง Shear Strain การวิเคราะห์ดังกล่าวกระทำโดยวิธี Finite Element ดังแสดงในรูปที่ 8
